Evaluación sismo resistente del bloque de Dirección Administrativa

**Facultad de Ingeniería
Programa de Ingeniería Civil
Ibagué, 2019**

Trabajo de grado que se presenta como requisito parcial para optar al título de:
Ingeniero Civil

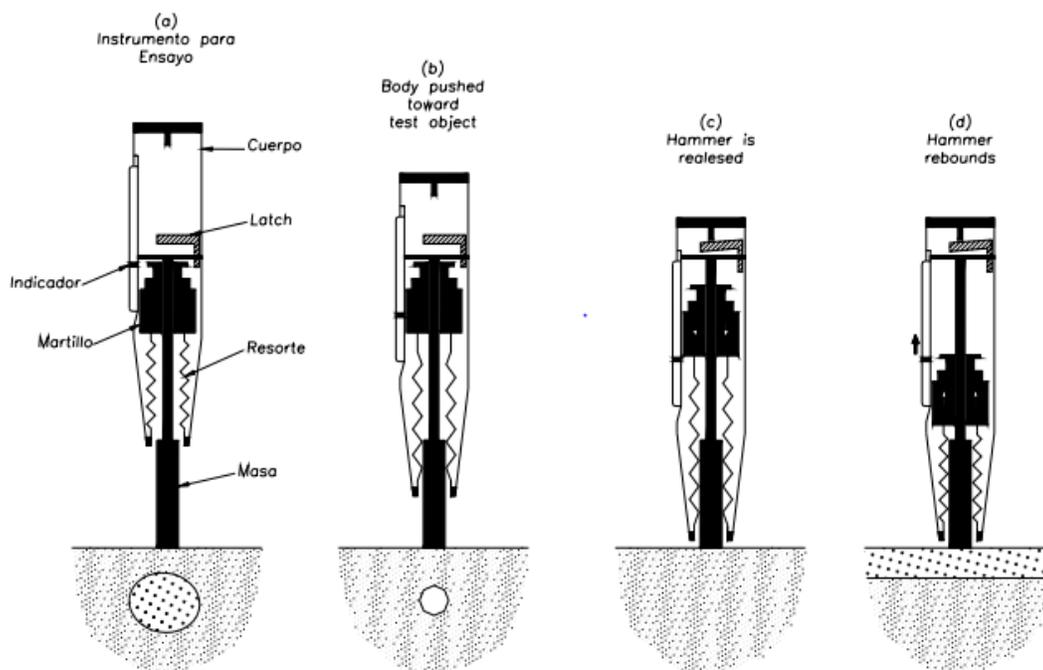
Figura 4. Ensayo No Destructivo: Esclerómetro.

La prueba está basada en el principio de que el rebote de una masa elástica depende de la dureza de la superficie sobre la que golpea la masa. En la prueba del martillo de rebote, una masa impulsada por un resorte tiene una cantidad fija de energía que se le imprime al extender el resorte hasta una posición determinada; esto se logra presionando el émbolo contra la superficie del concreto que se quiere probar. Al liberarlo, la masa rebota del émbolo que aún esta en contacto con el concreto y la distancia recorrida por la masa, expresada como porcentaje de la extensión inicial del resorte, es lo que se llama número de rebote y es señalado por un indicador que corre sobre una escala graduada. El número de rebote es una medida arbitraria, ya que depende de la energía almacenada en el resorte y del volumen de la masa.

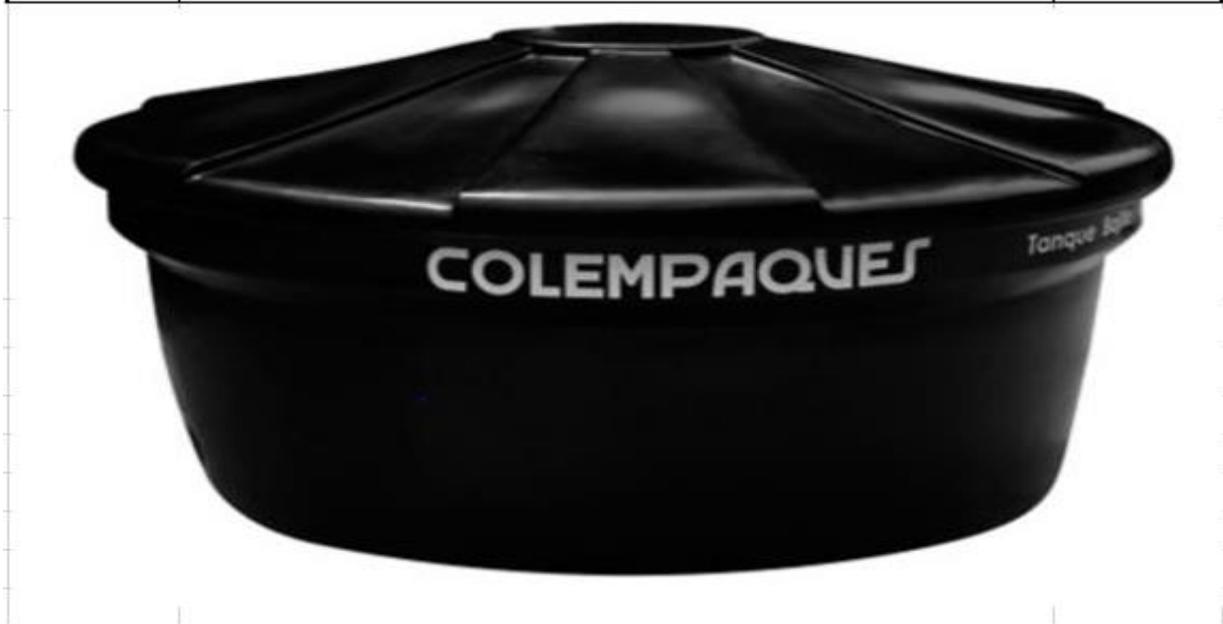
Figura 7. Carga viva en cubierta.

CARGA VIVA		
ITEM	CALCULO	VALOR
Tanques	$\frac{[P. Esp. Agua = 9.81KN]}{[Area Tanques = \frac{\pi}{4} * (D^2 = (1.3 m)^2)]}$	7.39

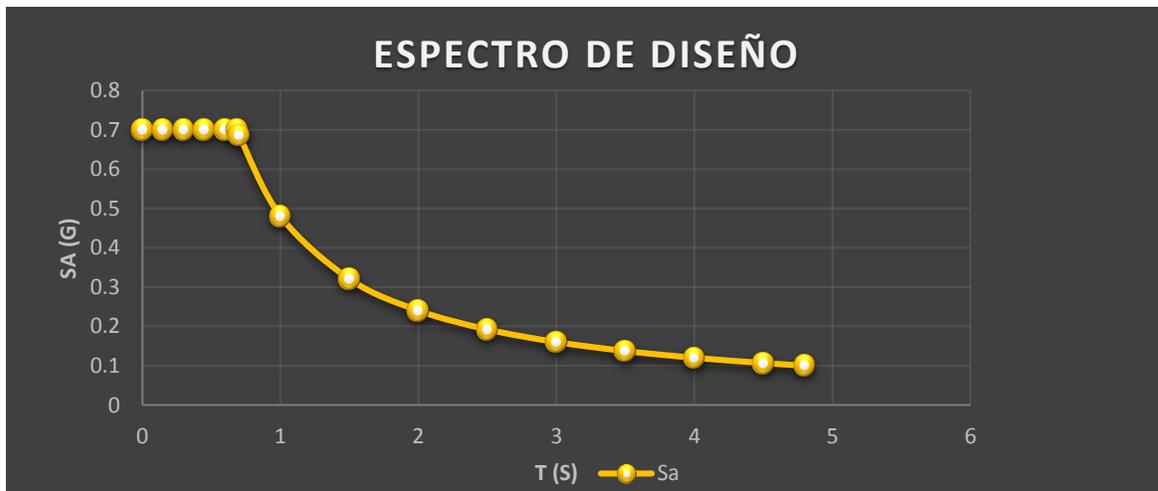
Grafica 1. Espectro de Aceleraciones.

Es la gráfica que describe el comportamiento de una fracción de la gravedad al interactuar con diferentes tipos de estructuras y la cual depende de los valores encontrados anteriormente en diferentes instantes de tiempo.

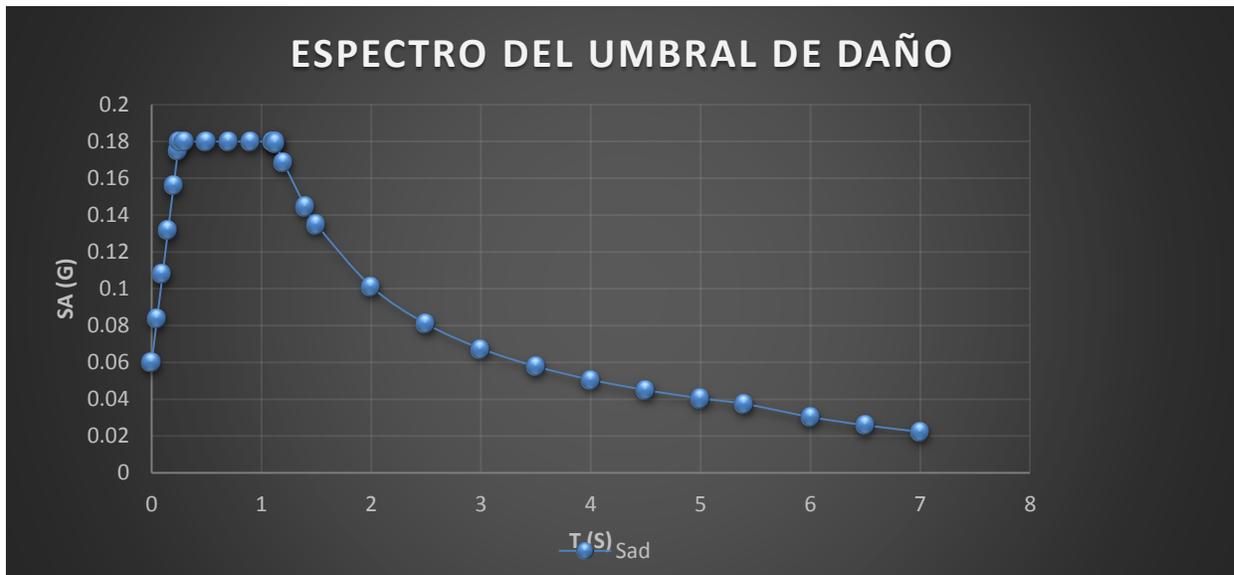
Grafica 2. Espectro del umbral de daño en el análisis.

En la anterior grafica se presenta el espectro del umbral de daño en el análisis que a su vez describe el comportamiento de una fracción de aceleración de la gravedad denominado **Sad** y varía de acuerdo al instante de tiempo en el que se encuentre.

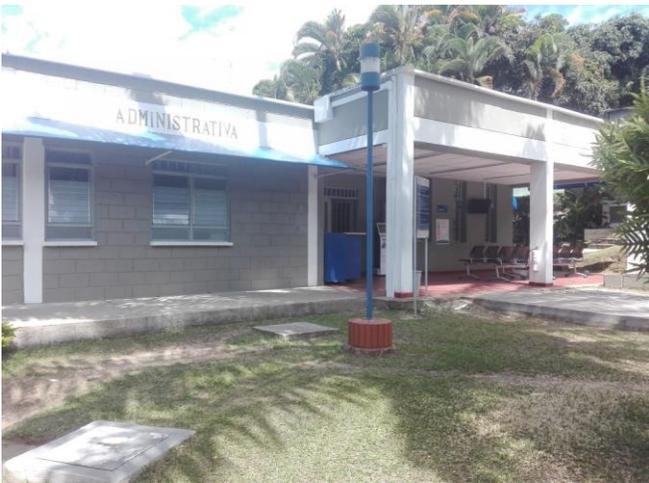
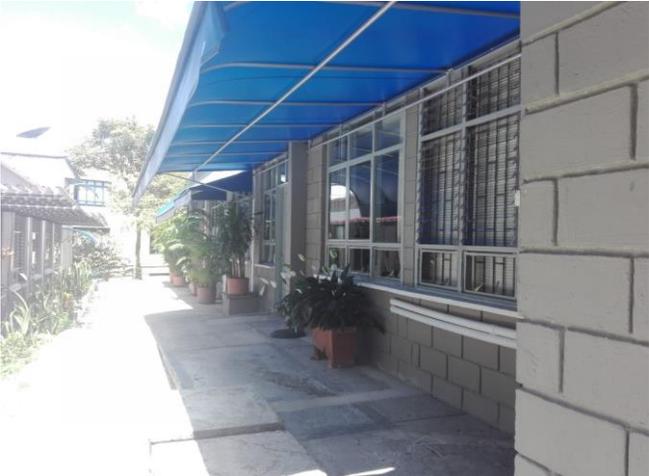
Tabla 3. . Método FEMA P-154 para la evaluación de la edificación, parte 1

ADRESS	Cra. 22 Calle 67 Barrio Ambalá, Ibagué, Tolima		
	ZIP	730001		
	USER			
	LATITUDE	4°27'01"N	LONGITUDE	75°11'58"W
	Ss		S1	
	SCREENER		DATE/TIME	17/06/2018 / 13:26

# STORIES			
	ABOVE GRADE	1	BELOW GRADE	0
	TOTAL FLOOR AREA (m2)	394		
	YER BUILT	1981	CODE YEAR	98
	ADDITIONS			
	NONE	X	YES, YEAR	<input type="checkbox"/>
	OCCUPANCY			
	ASSEMBLY	<input type="checkbox"/>	EMERGENCY	<input type="checkbox"/>
	INDUSTRIAL	<input type="checkbox"/>	SCHOOL	<input type="checkbox"/>
UTILY	<input type="checkbox"/>	RESIDENTIAL	<input type="checkbox"/>	
COMMERCIAL	<input type="checkbox"/>	HISTORIC	<input type="checkbox"/>	
OFFICE	X	GOVENMMENT	<input type="checkbox"/>	
WAREHOUSE	<input type="checkbox"/>	SHELTER	<input type="checkbox"/>	
SOIL TYPE				
A (HARD ROCK)	<input type="checkbox"/>	D (STIFF SOIL)	<input type="checkbox"/>	
B (AVG ROCK)	<input type="checkbox"/>	E (SOFT SOIL)	<input type="checkbox"/>	
C (DENSE SOIL)	X	F (POOR SOIL)	<input type="checkbox"/>	
IF DNK ASUME TYPE D				
GEOLOGIC HAZARDS				
LIQUEFACTION	YES <input type="checkbox"/> /NO X / DNK <input type="checkbox"/>

LANDSLIDE	YES <input type="checkbox"/> /NO X / DNK <input type="checkbox"/>			
PHOTO

SURFACE RUPTURE	YES <input type="checkbox"/> /NO <input checked="" type="checkbox"/> / DNK <input type="checkbox"/>
ADJACENCY	
POUNDING	6 m y 4.78 m
FALLING HAZARDS TALER ADJ. BUILDING	<input type="checkbox"/>
IRREGULARITIES	
VERTICAL TYPE/SEVERITY	Niveles divididos
PLAN TYPE	NO Presenta
EXTERIOR FALLING HAZARDS	
UMBRACED CHIMNEYS	NO Presenta
PARAPETS	NO Presenta
HEAVY CLADDING	NO Presenta
APPENDAGES	NO Presenta
OTHER	NO Presenta
COMMENTS	
ES UN EDIFICIO CON UNA ESTRUCTURA MUY SOLIDA, QUE NO HA PRESENTADO DAÑOS NI EN LOS ELEMENTOS ESTRUCTURALES NI EN LO NO ESTRUCTURALES Y EL TERRENO DONDE SE ENCUENTRA ES ESTABLE	
ADDITIONAL COMMENTS ON SEPARATED PAGE <input type="checkbox"/>

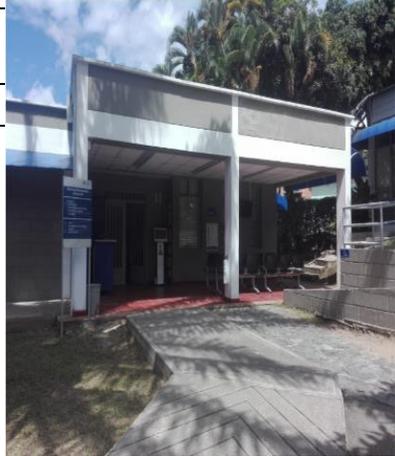
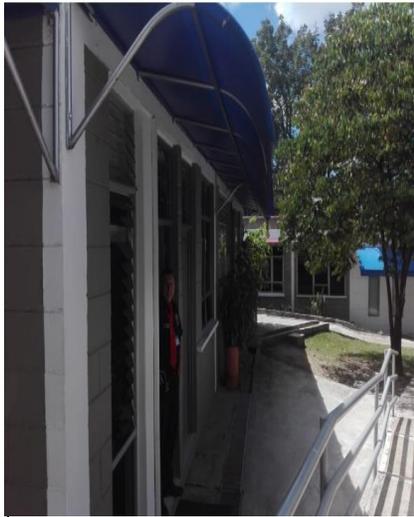
Tabla 4 a, Método de verificación de la NRS-10

LISTA DE VERIFICACIÓN DE DEFICIENCIAS						
1	Amenaza geotécnicas	C	N.C	N.A	Observaciones	Ilustración
1.1	Licuefacción

1.2	Falla de ladera					
1.3	Muros de contención				No se necesitan muros de contención	
2	Cimientos

2.1	Cimentación de muros				No hay estudio de la cimentación	
2.2	Desempeños de muros				No se evidencia movimientos en la cimentación

2.3	Volcamiento				La altura del edificio no sobrepasa la altura estipulada para sufrir una falla por volcamiento

2.4	Conexión entre elementos de la cimentación				No hay estudio de la cimentación	
2.5	Deterioro				No hay estudio de la cimentación	
3	Sistema Constructivo

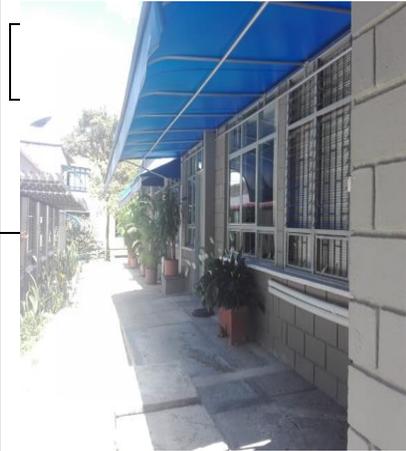
Tabla 5 b, Método de verificación de la NRS-10

4	Muros de Mampostería				
4.1	Confinamiento				Los muros están confinados por las vigas de amarre
4.2	Vanos				
4.3	Viga de amarre				
4.4	Porcentaje area muros				
5	Configuración				
5.1	Torsión				Hay muros presentes en todas las direcciones
5.2	Juntas sísmicas edificación adyacente				
5.3	Discontinuidades Verticales

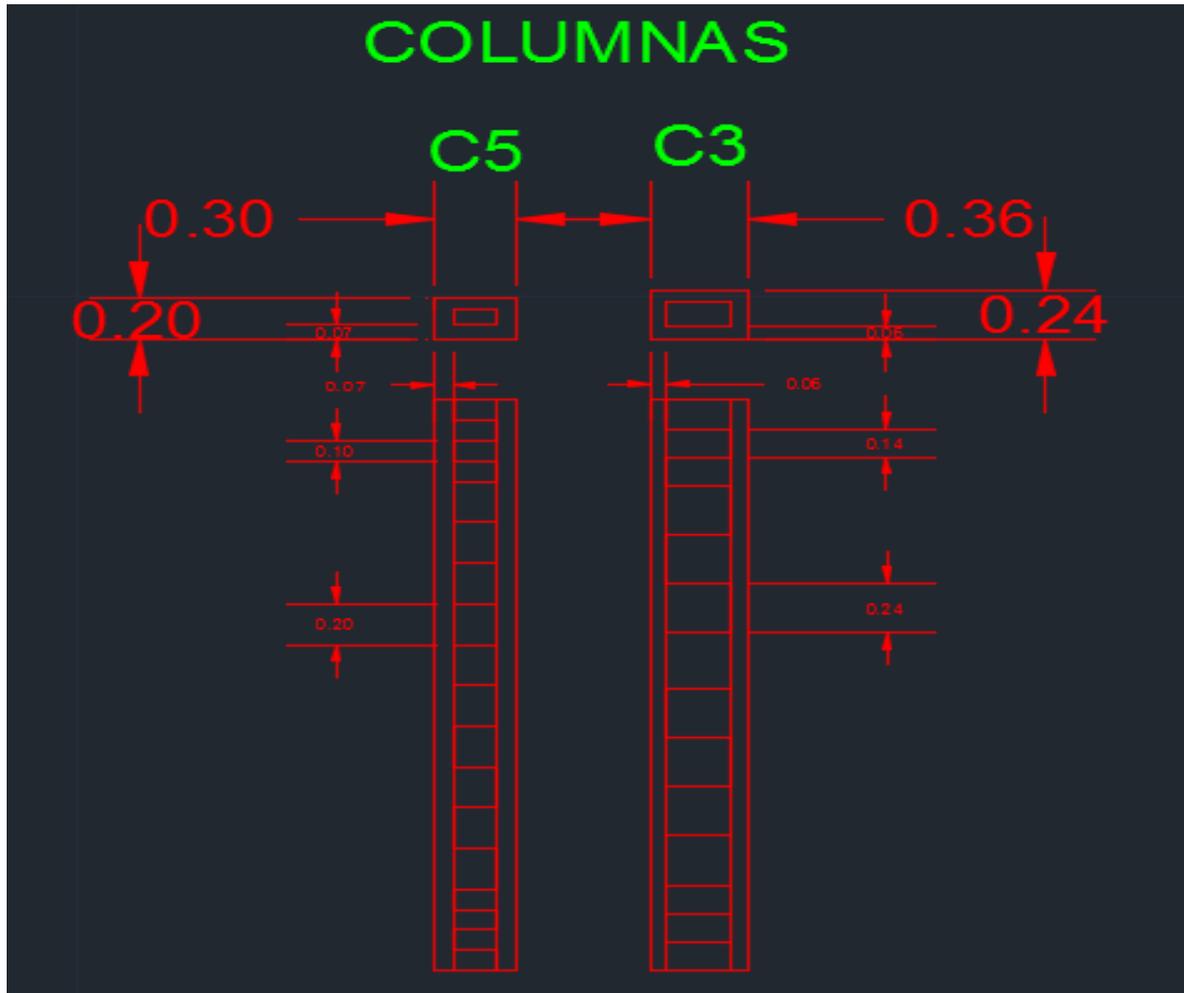
Figura 22. Distribución de acero Ensayo Ferro escáner.

Para el ensayo con el ferro escáner se seleccionaron cuatro de las seis columnas trabajas en el ensayo de esclerometría con el fin de determinar la distribución espacial del acero de refuerzo en la columna, los datos arrojados son representados en la siguiente figura.

Dos columnas tipo C3 y dos tipo C5 fueron las analizadas en el ensayo de ferro escáner.

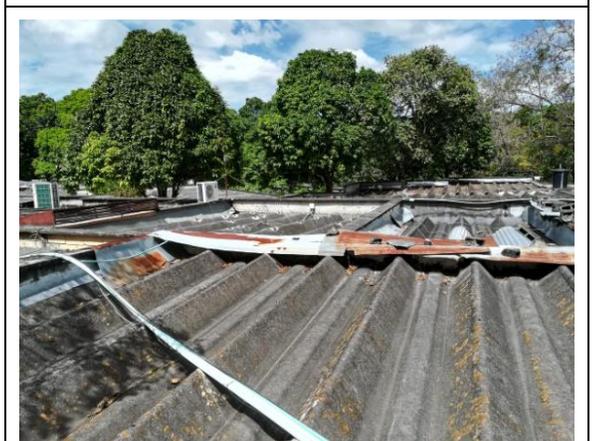
La estructura no tiene daños producidos por sismos ni eventos climáticos, ni en las paredes de mampostería ni en el sistema de cubierta.

4. Cubierta

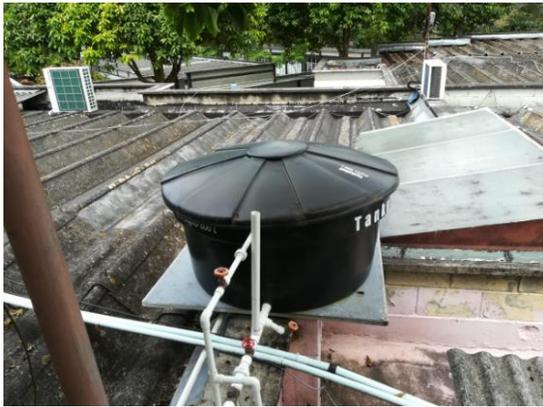
5. Tanques de Almacenamiento.

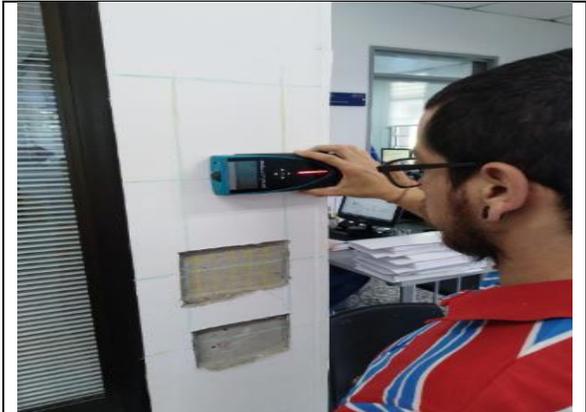
6. Ensayo con el Ferro-escáner.

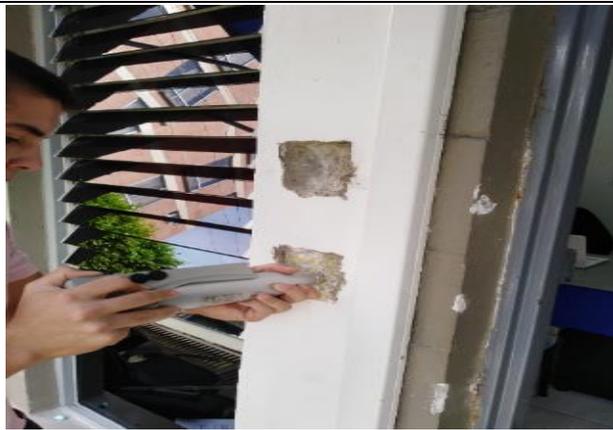
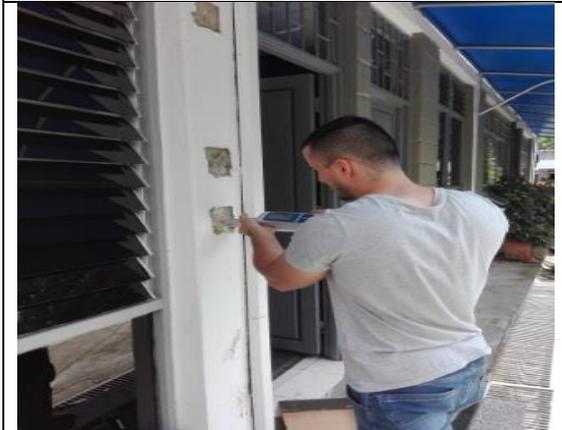
7. Ensayo de Esclerometría.
