Evaluación de vulnerabilidad Sismo resistente del edificio de
Humanidades II de la Universidad de Ibagué

Universidad de Ibagué
Facultad de Ingeniería Programa de Ingeniería Civil
Ibagué / Tolima
2019

Monografía presentada como
Requisito parcial para optar al título de Ingeniero Civil

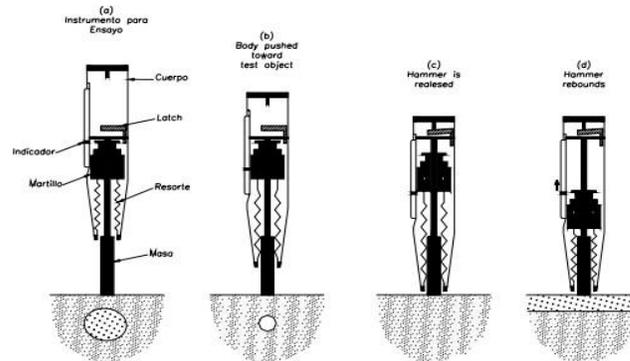
Figura I Prueba de esclerometría

La prueba está basada en el principio de que el rebote de una masa elástica depende de la dureza de la superficie sobre la que golpea la masa. En la prueba del martillo de rebote, una masa impulsada por un resorte tiene una cantidad fija de energía que se le imprime al extender el resorte hasta una posición determinada; esto se logra presionando el émbolo contra la superficie del concreto que se quiere probar. Al liberarlo, la masa rebota del émbolo que aún está en contacto con el concreto y la distancia recorrida por la masa, expresada como porcentaje de la extensión inicial del resorte, es lo que se llama número de rebote y es señalado por un indicador que corre sobre una escala graduada. El número de rebote es una medida arbitraria, ya que depende de la energía almacenada en el resorte y del volumen de la masa.

El martillo tiene que utilizarse sobre una superficie plana, de preferencia cimbrada, por lo tanto, no es posible probar concreto de textura abierta. Las superficies llanadas deben frotarse hasta que queden lisas. Cuando el concreto a prueba no forma parte de una masa mayor, debe sujetarse firmemente, pues los golpes durante la prueba pueden dar como resultado una disminución del número de rebote registrado.

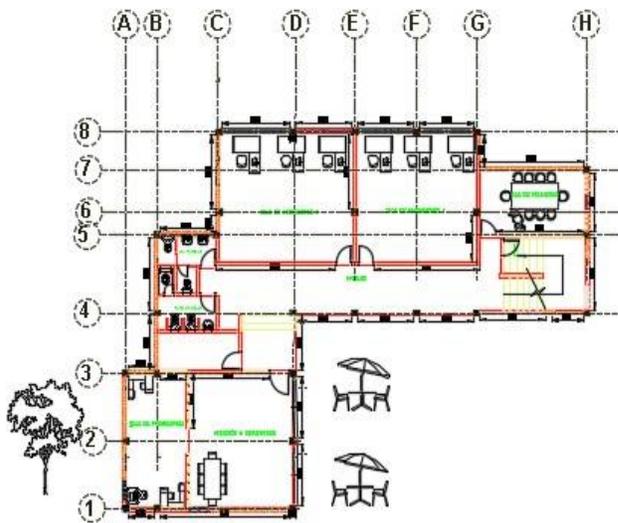
Figura IV plano arquitectónica primer piso del edificio de humanidades

La estructura que se analizará en el presente proyecto, es una edificación que consta de dos pisos cuyo uso es académico y está ubicado en la Universidad de Ibagué. El suelo característico de la zona donde se encuentra ubicada la edificación corresponde a un perfil de suelo Tipo C.

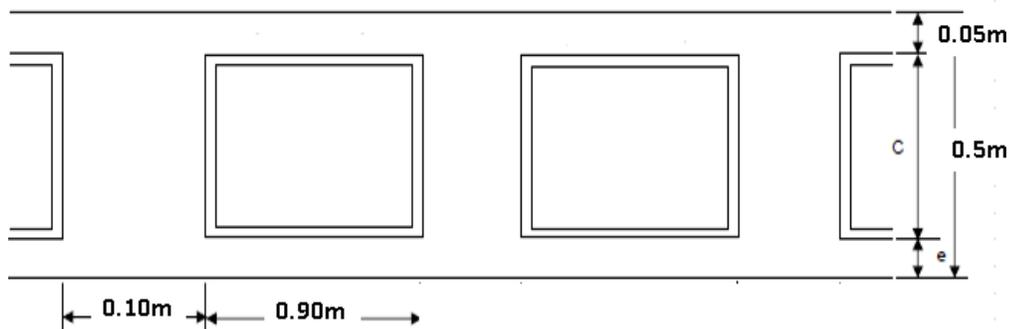
Figura VII Losa aligerada

$h_{li} = 2\text{cm}$

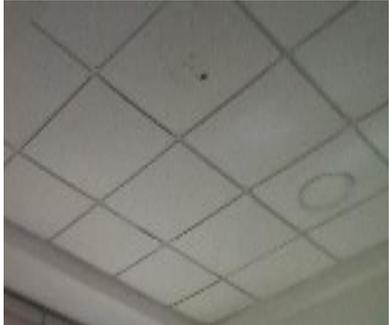
Tabla II Avalúo de carga muerta Losa Cubierta

Tipo de cubierta	Carga uniforme (kN/m ²) m ² de área en planta	
Cubiertas, Azoteas y Terrazas	la misma del resto de la edificación (Nota-1)	
Cubiertas usadas para jardines de cubierta o para reuniones	5.00	
Cubiertas inclinadas con más de 15° de pendiente en estructura metálica o de madera con imposibilidad física de verse sometidas a cargas superiores a la aquí estipulada	0.35	
Cubiertas inclinadas con pendiente de 15° o menos en estructura metálica o de madera con imposibilidad física de verse sometidas a cargas superiores a la aquí estipulada	0.50	
CARGA MUERTA TOTAL		0.5

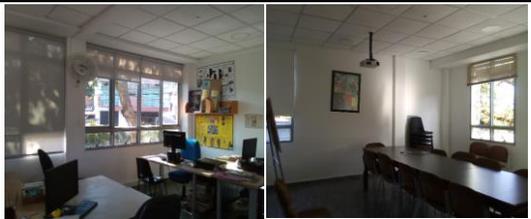
Tabla IV Avalúo de carga muerta y viva Tanque

AVALUO DE CARGA VIVA		
ÍTEM	VALOR (KN/m ²)	CROQUIS
Salones de clase	2

Corredores y escaleres	5	
CARGA MUERTA TOTAL

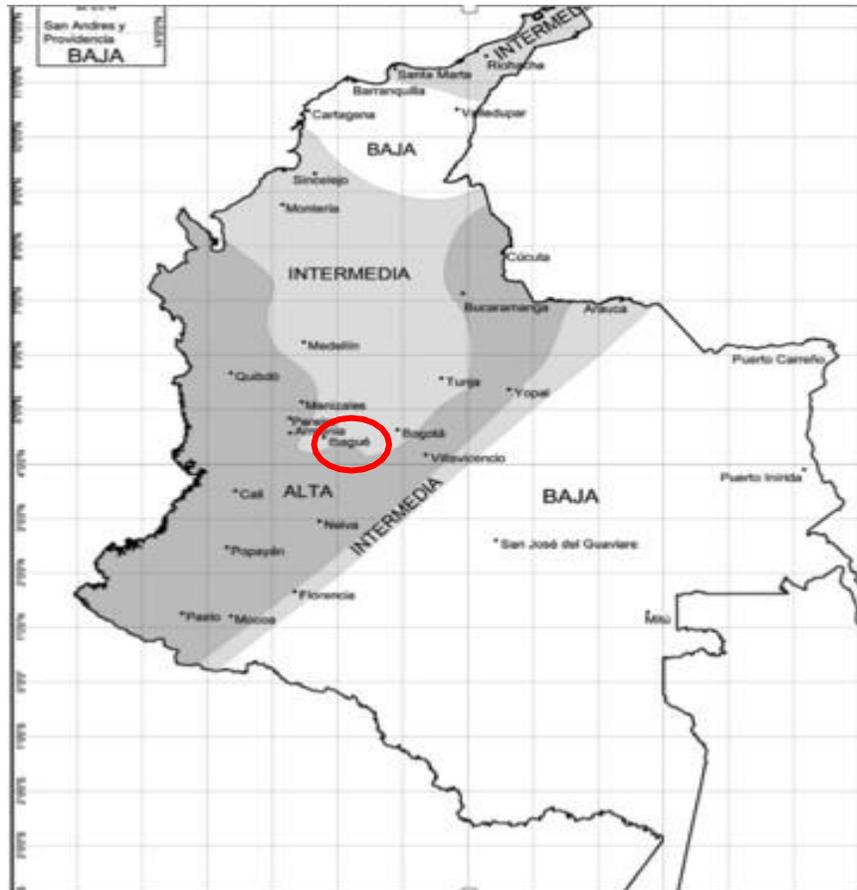
Figura VIII Zonas de amenazas sísmicas

La edificación debe localizarse dentro de unas de las zonas de amenazas sísmicas las cuales nos permite definir el Aa y Av.

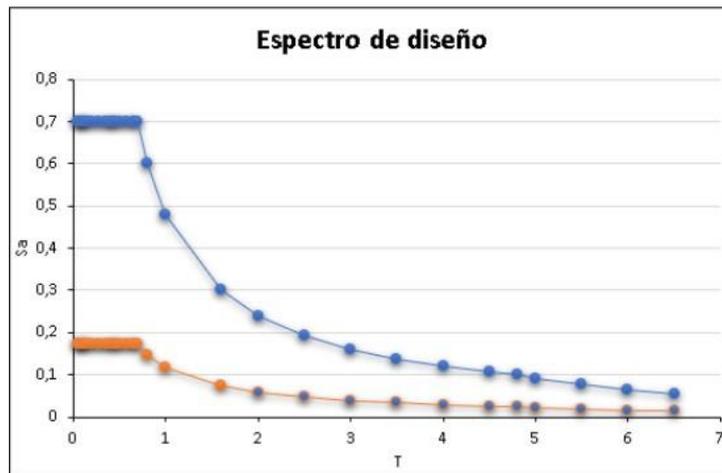
Figura XIII Espectro elástico de aceleración.

Municipio	IBAGUE
Zona de amenaza sísmica	Alta
Aceleración horizontal pico efectiva A_a	0.2
Velocidad horizontal pico efectiva A_v	0.2
Coefficiente F_a	1.2
Coefficiente F_v	1.6
Grupo de uso de la edificación	II
Coefficiente de importancia	1.1
Periodo aproximado T	0.27

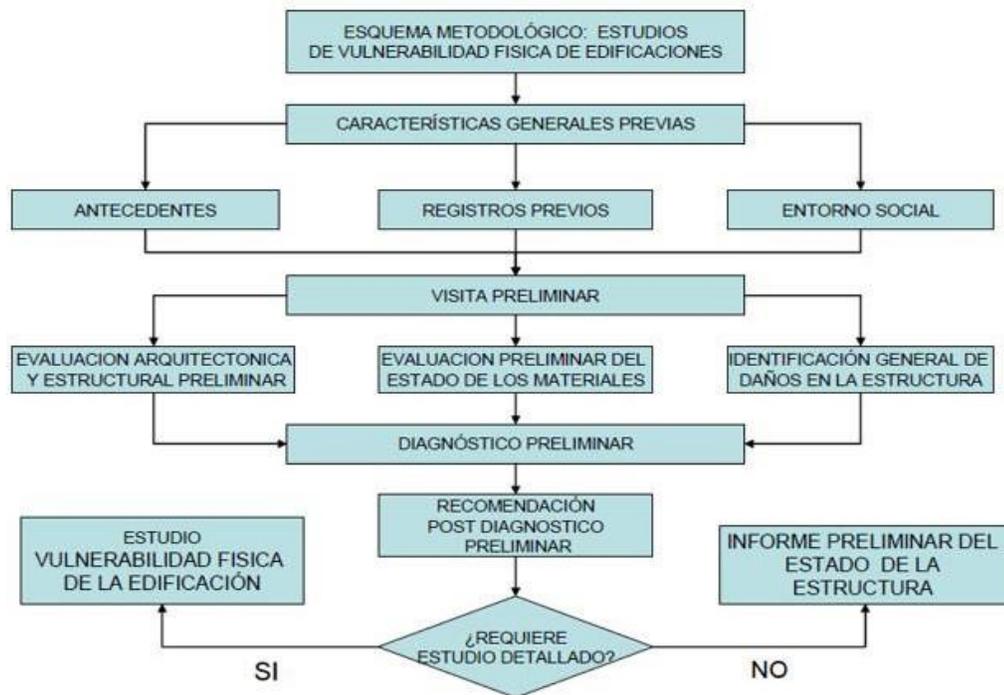
Se muestra el proceso metodológico previsto para llevar a cabo el estudio preliminar de vulnerabilidad de una edificación, el cual se explica en los párrafos posteriores; más adelante se explica el procedimiento por seguir cuando se requiere un nivel de estudio más detallado.

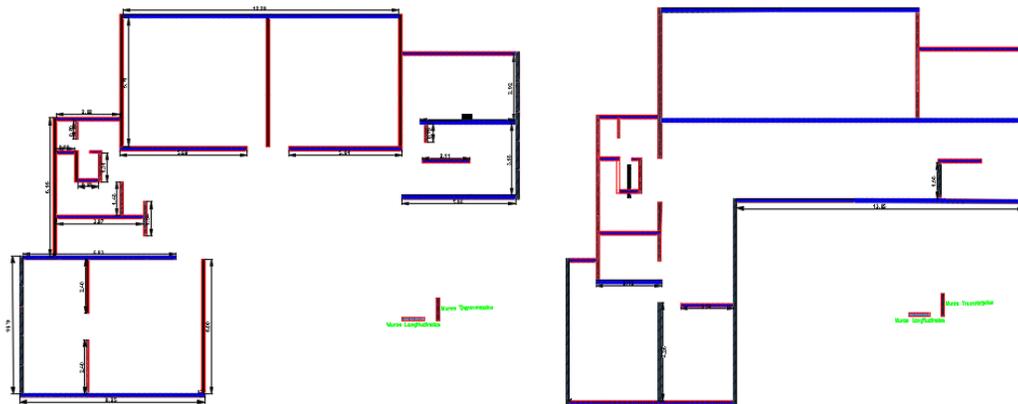
Figura XIII Muros Transversales y longitudinales del edificio de Humanidades

El Porcentaje de Área de Muros (PAM) existente se calcula como el área de paredes en cada dirección dividido entre el área total del entrepiso o techo soportado por las paredes. El PAM se debe calcular por separado para la dirección transversal y la longitudinal de la edificación en cada nivel.

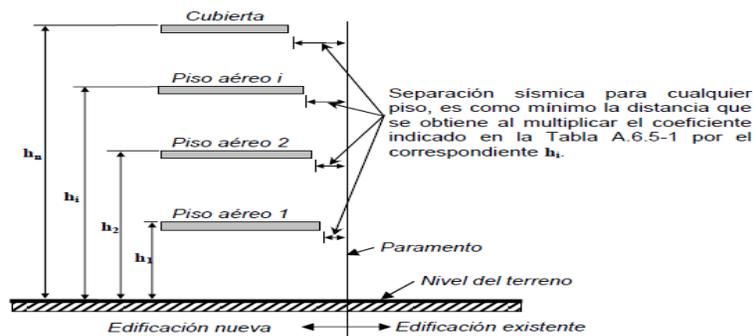
Figura XIV Medición de la separación sísmica.

La edificación cumple está condición

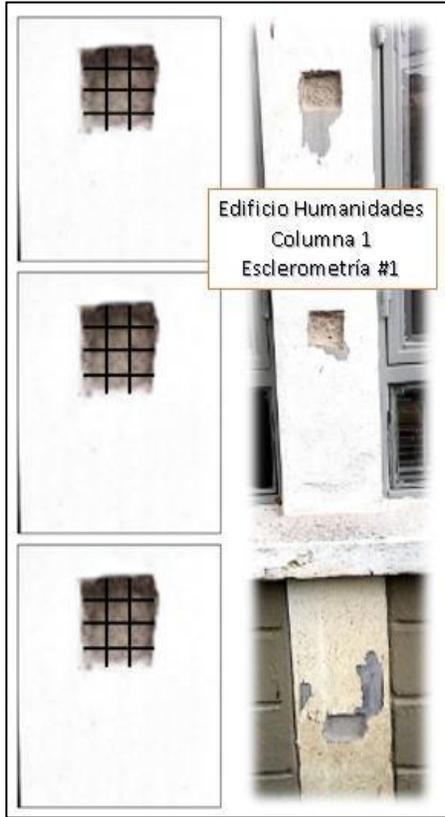
IRB - ARRIBA			CCS - ARRIBA		
30	22	22	20	10	10
26	31	29	15	21	19
22	22	22	10	10	10
22	22	29	10	10	19

IRB - MEDIA			CCS - MEDIA		
28	22	20	12	14	10
19	22	29	10	12	19
20	22	22	10	10	10
21	19	29	10	12	19

PUNTO	ESTADO SUPERFICIE	INCLINACION ESCLEROMETR O (°)	NUMERO DE REBOTE PROMEDIO	RESISTENCIA A COMPRESION (MPA)
COLUMNA	Seca	0	25	12

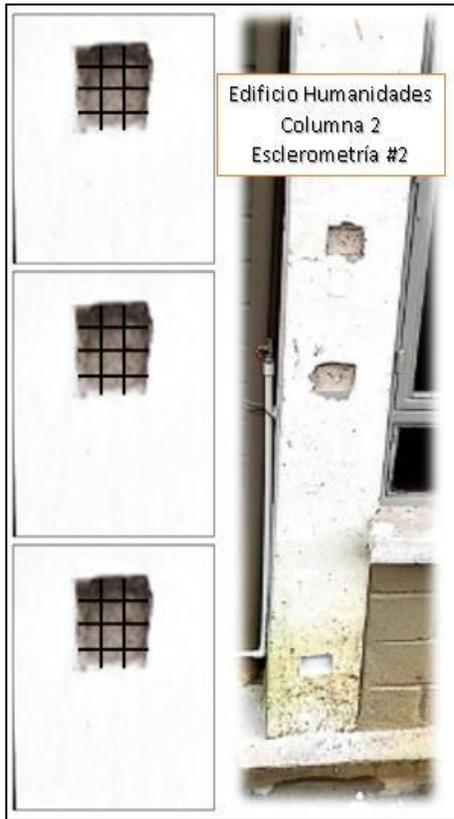
IRB - ARRIBA			CCS - ARRIBA		
34	35	34	25	26	25
34	28	34	25	17	25
29	29	35	19	19	26
30	20	32	20	20	22

IRB - MEDIA			CCS - MEDIA		
32	31	31	23	22	24
33	32	33	18	22	22
32	32	33	19	18	22
33	30	30	19	22	22

PUNTO	ESTADO SUPERFICIE	INCLINACION ESCLEROMETRO (°)	NUMERO DE REBOTE PROMEDIO	RESISTENCIA A COMPRESION (MPA)
COLUMNA	Seca	0	32	25

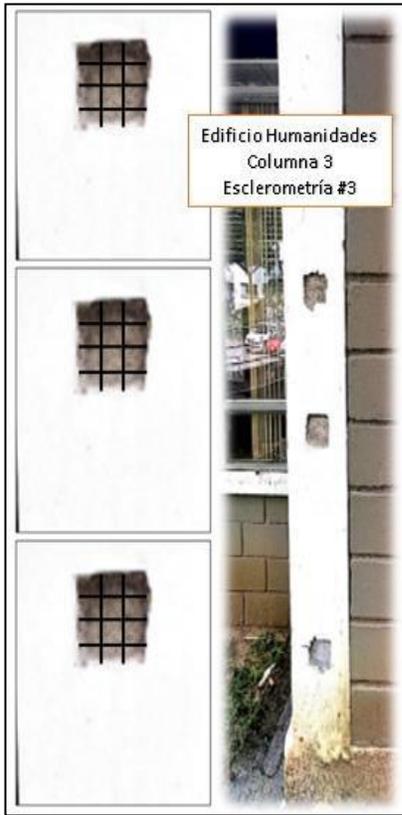
IRB - ARRIBA			CCS - ARRIBA		
26	30	30	15	20	20
32	30	29	22	20	19
28	32	28	19	17	22
34	35	30	17	26	17

IRB - MEDIA			CCS - MEDIA		
28	30	32	15	20	20
32	34	35	22	15	19
34	30	32	19	17	22
31	34	32	17	17	19

PUNTO	ESTADO SUPERFICIE	INCLINACION ESCLEROMETRO (°)	NUMERO DE REBOTE PROMEDIO	RESISTENCIA A COMPRESION (MPA)
COLUMNA	Seca	0	35	29

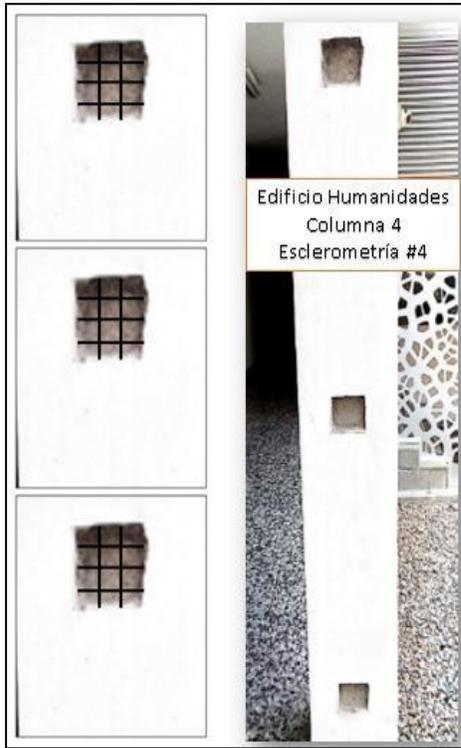
IRB - MEDIA			CCS - MEDIA		
34	28	32	25	17	22
32	31	27	22	21	16
37	29	29	24	19	19
32	35	32	19	22	26

IRB - ARRIBA			CCS - ARRIBA		
37	39	40	29	28	39
40	33	39	29	31	37
35	39	33	38	37	29
34	34	41	37	37	37

PUNTO	ESTADO SUPERFICIE	INCLINACION ESCLEROMETRO (°)	NUMERO DE REBOTE PROMEDIO	RESISTENCIA A COMPRESION (MPA)
COLUMNA	Seca	0	41	36

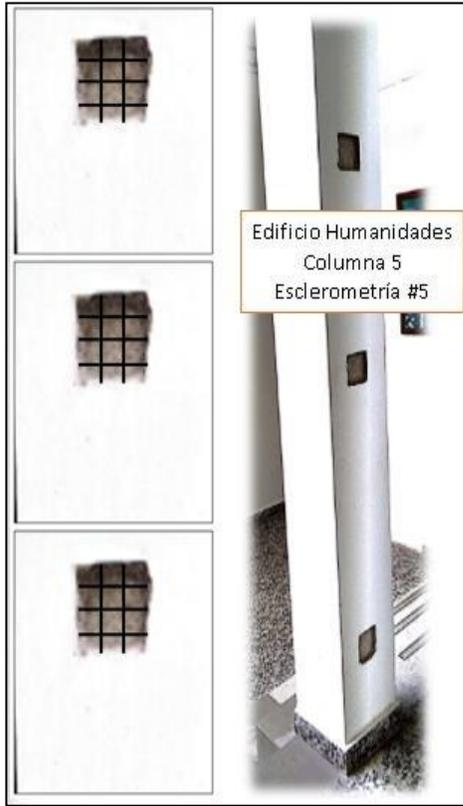
IRB - ARRIBA			CCS - ARRIBA		
32	33	32	24	29	29
29	34	32	19	25	22
31	32	31	21	22	19
30	32	34	21	20	25

IRB - MEDIA			CCS - MEDIA		
28	28	31	17	17	21
30	32	30	20	22	20
28	34	32	17	25	22
33	29	31	24	19	21

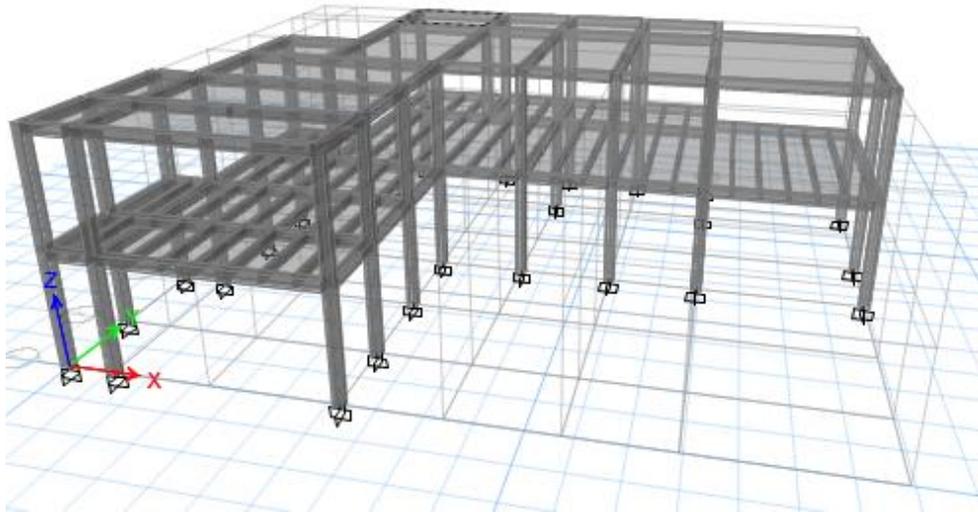
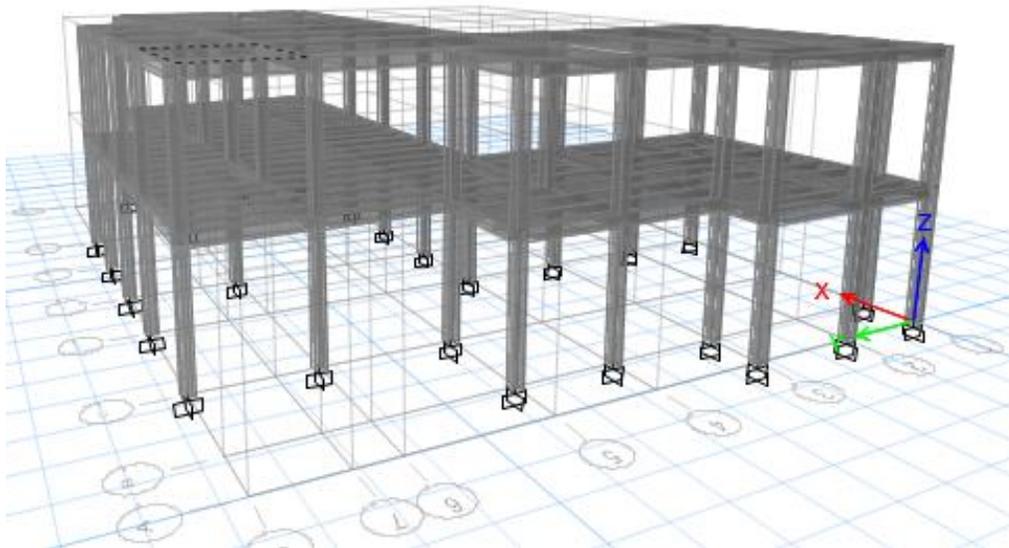
Modelo Estructural

Al tener ya definido todos los parámetros sísmicos de análisis y diseño de la estructura, el paso siguiente es realizar el dibujo de la unidad estructural propuesta.

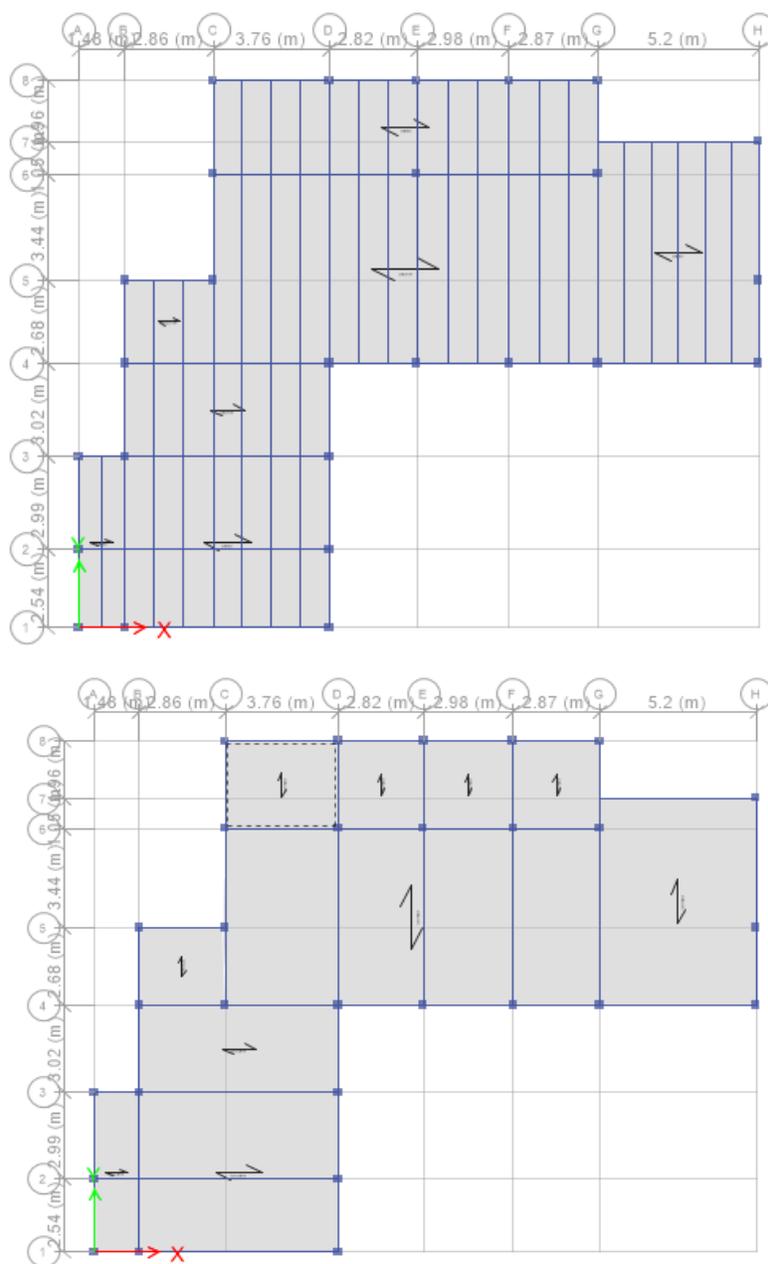
Figura XXI Localización Columnas, vigas y viguetas en el modelo Etabs

Después de definir el modelo se realiza el análisis sísmico. A partir de este momento se necesita, comenzar a extraer datos del ETABS, esos datos serán el área de cada piso, la altura de cada piso, y el peso.

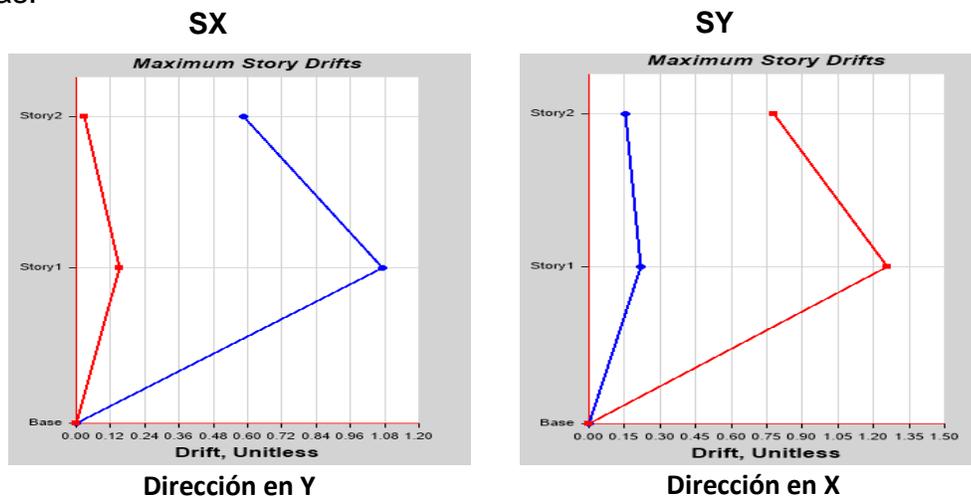
Para hacer el análisis de la deriva, lo primero es hacer un esquema estructural, en el cual se van a escoger cuatro puntos, estos puntos deben estar en cada una de las plantas.

Con los resultados de las derivas es posible determinar el índice de flexibilidad de la estructura, que es el cociente del porcentaje de desplazamiento sobre el porcentaje de desplazamiento máximo permitido por norma, el chequeo descrito en A.10.7.1 habla de que el cociente descrito anteriormente no debe ser mayor a la unidad.
