**EVALUACIÓN DE LA VULNERABILIDAD SISMO RESISTENTE DEL CENTRO DE
EDUCACION PERMANENTE (CEP) UNIVERSIDAD DE IBAGUÉ**

**FACULTAD DE INGENIERÍA
PROGRAMA DE INGENIERÍA CIVIL
IBAGUÉ, 2019**

**TRABAJO DE GRADO QUE SE PRESENTA COMO REQUISITO
PARA OPTAR AL TITULO DE: INGENIERO CIVIL**

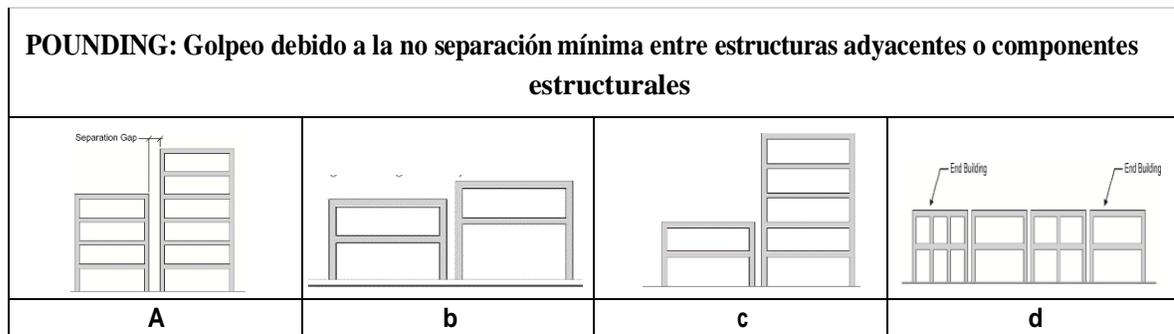
Ilustración 5. Pounding

Esta irregularidad sucede cuando no se respeta la dilatación mínima o junta de separación bien sea entre edificaciones adyacentes o componentes estructurales la separación sísmica debe ser igual o superior a 2 pulgadas.

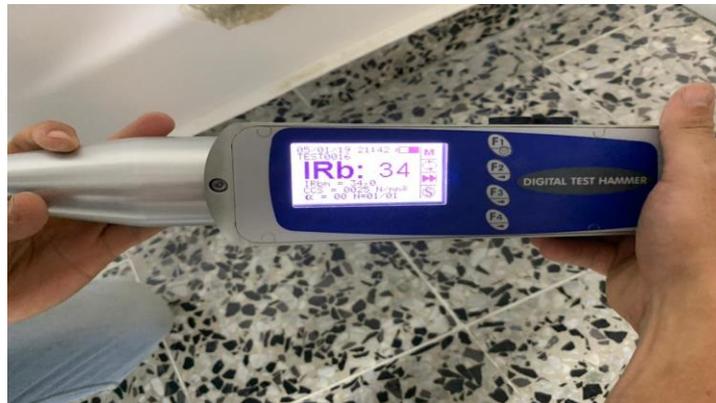
El ensayo de esclerometría INV E-413-13 permite obtener el índice de rebote y la resistencia estimada del concreto mediante la utilización de un martillo de acero impulsado denominado esclerómetro. El ensayo tiene como fin establecer zonas de concreto pobre o deteriorado y estimar la resistencia del concreto.

Fotografía 1. Esclerómetro empleado para la realización del ensayo INV E-413-13

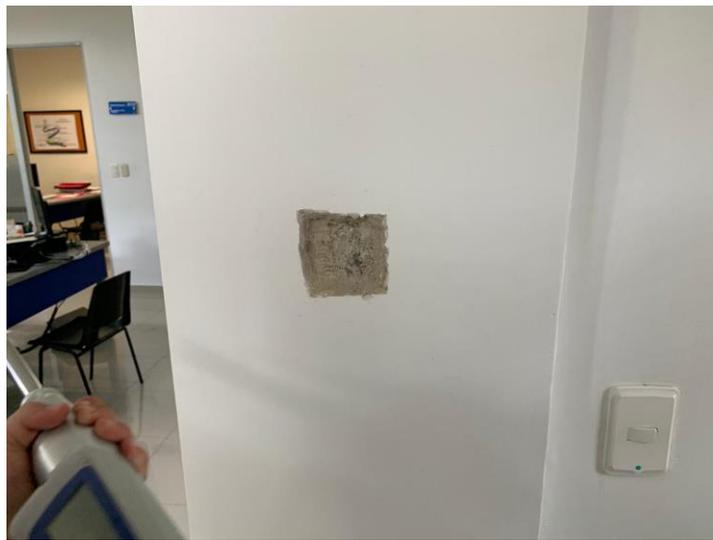
En primera instancia se realiza la demarcación del área sobre la cual se realizará el ensayo garantizando los estándares requeridos para iniciar con este, seguidamente se hace el retiro de todo el revoque del miembro hasta encontrar la superficie del concreto, como se aprecia en la siguiente fotografía:

Fotografía 2. Preparación de la superficie de ensayo

La superficie de ensayo debe quedar lo más prolija y limpia posible, acto seguido se prepara la superficie demarcando el área seleccionada en subdivisiones a manera de cuadrícula. De acuerdo a la norma los resultados obtenidos son aceptados si un total de 10 o más ensayos, no difieren del promedio de golpes en ± 6 unidades del índice de rebote (IRB), de no ser así la norma dicta que el ensayo no es válido y debe repetirse.

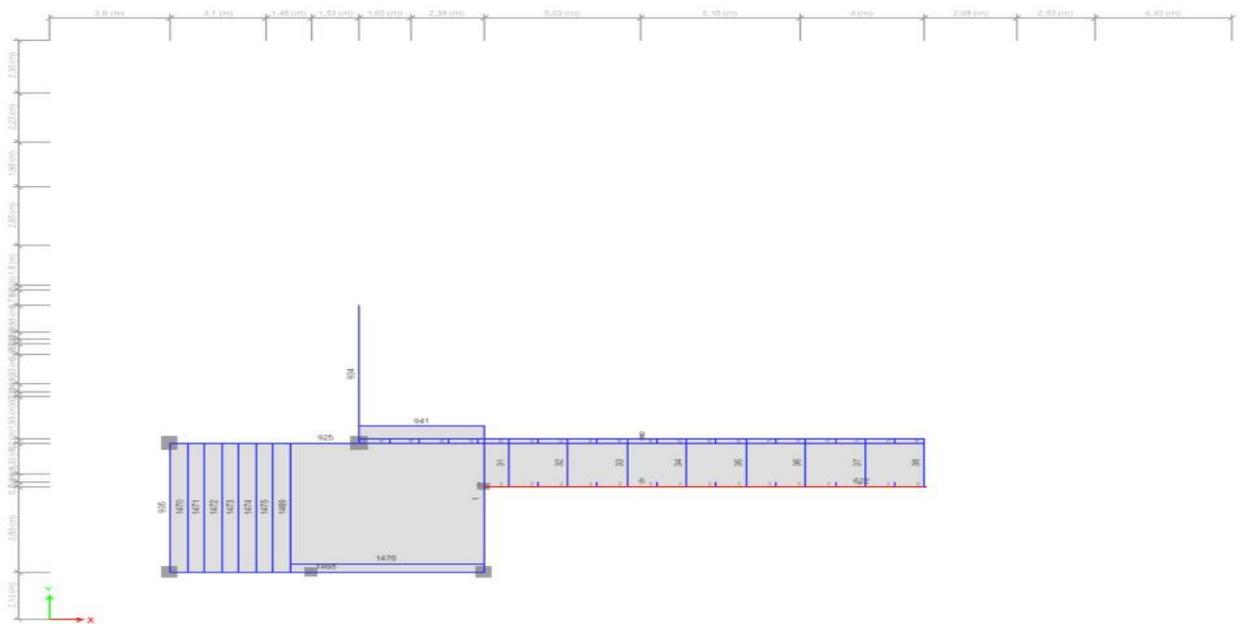
Ilustración 22. Planta 3 piso y cercha ETABS

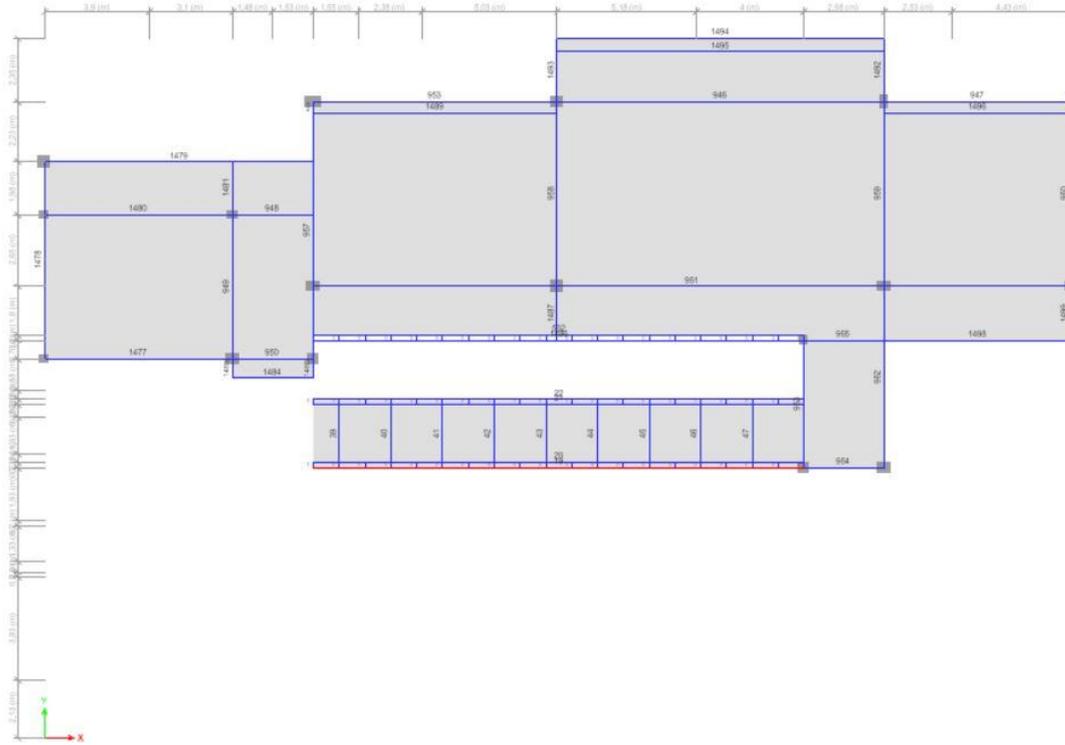
Ilustración 23. Cubierta y cercha ETABS

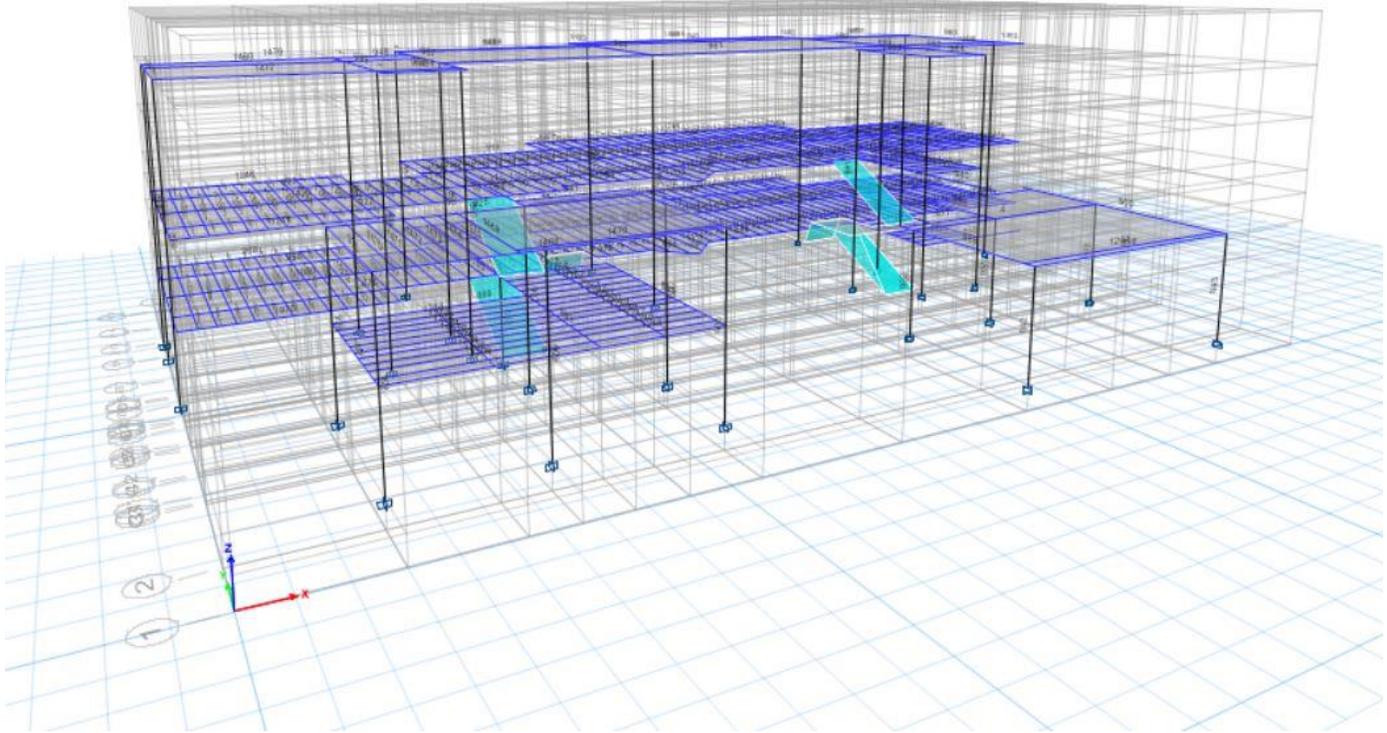
Ilustración 25. Simulación modelo matemático

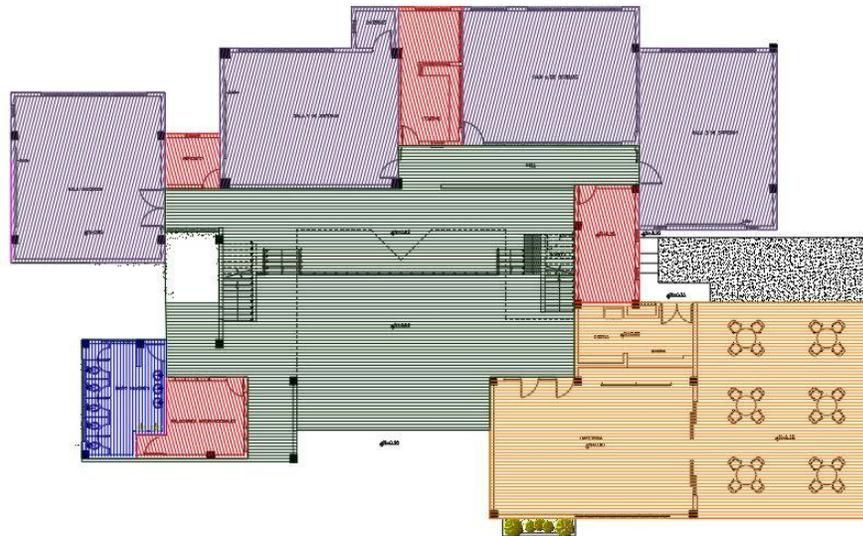
Ilustración 27. Captura del levantamiento arquitectónico piso 1 en el software AutoCAD

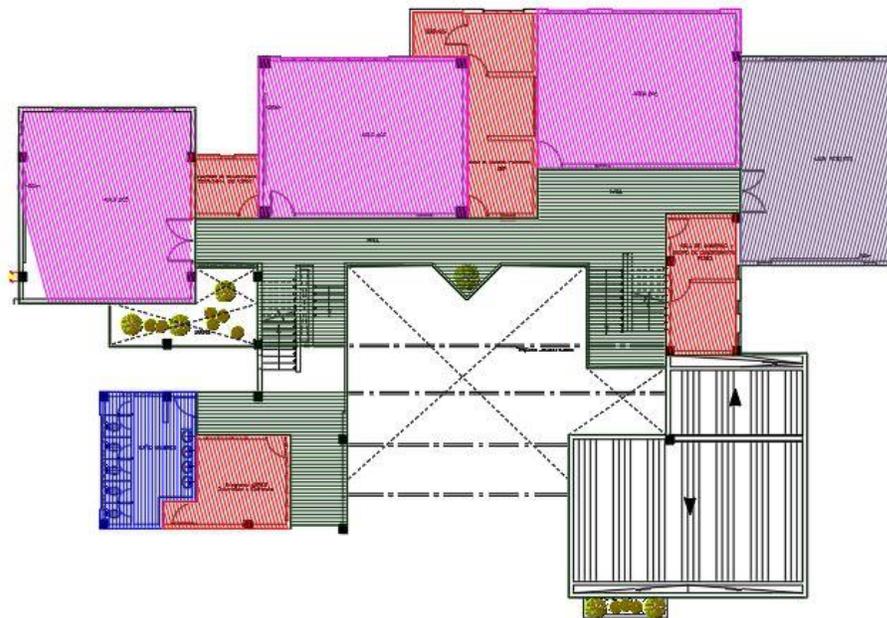
Ilustración 28. Captura del levantamiento arquitectónico piso 2 en el software AutoCAD

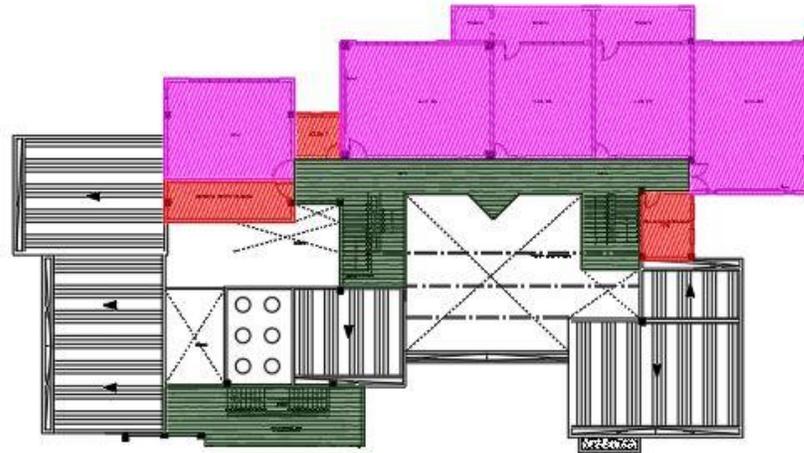
Ilustración 29. Captura del levantamiento arquitectónico piso 3 en el software AutoCAD

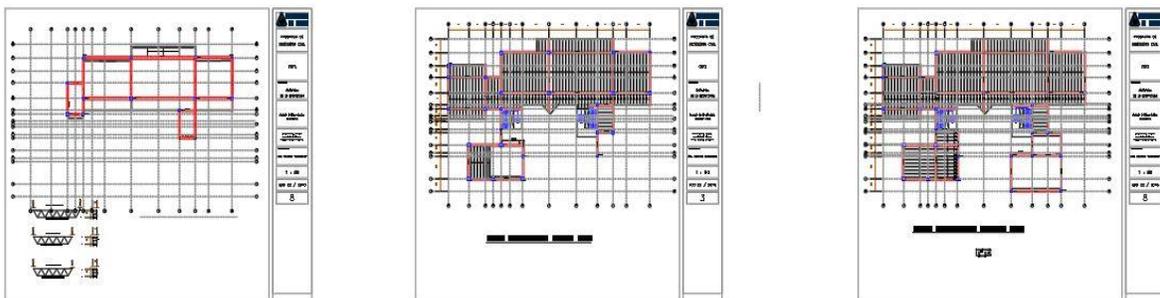
Ilustración 30. Ilustración del levantamiento estructural en el software AutoCAD.

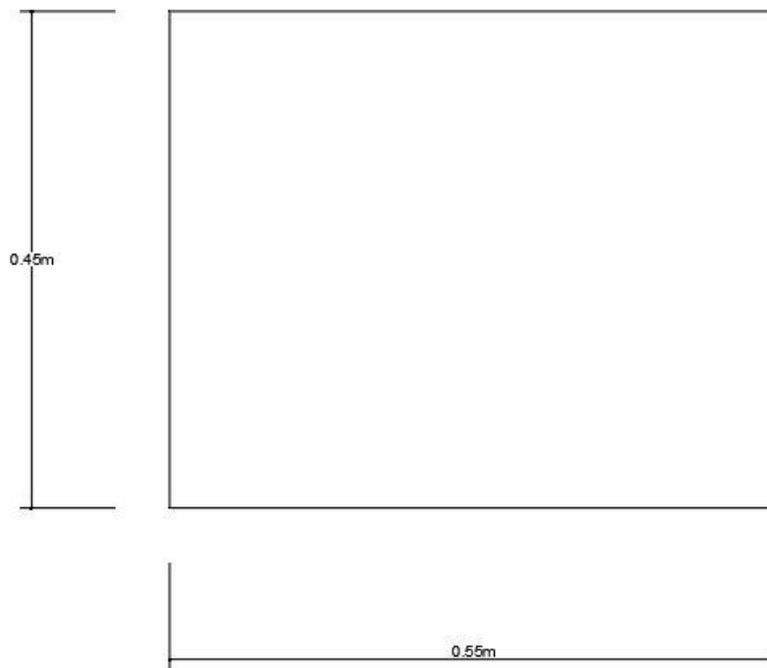
Ilustración 34. Columna C1

Así mismo, de acuerdo a los títulos C.21.6.1.1 y C.21.6.1.2 la sección de columna diseñada para el centro de educación permanente cumple para capacidad de disipación de energía especial DES, ya que como define el primer título la sección mínima del elemento debe ser igual o mayor a 300 mm, así mismo la relación mínima entre la sección menor y la sección mayor del elemento cumple que debe ser mayor o igual a 0.4 cumple.

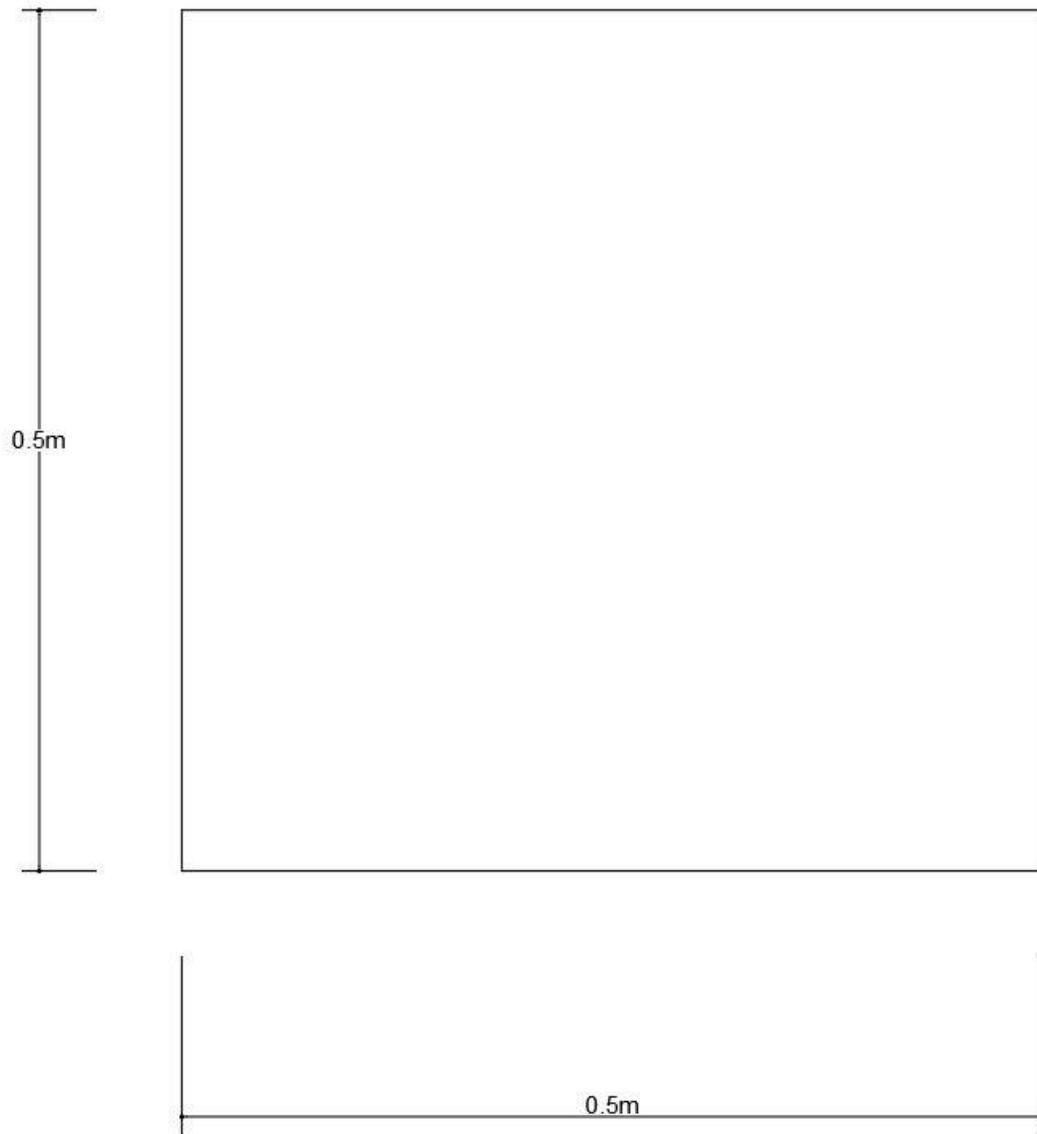
Ilustración 36. Características columna C9

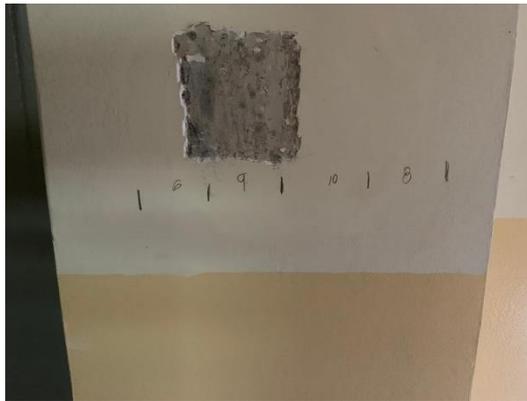
Los ensayos de ferroscañeros arrojaron una gran cantidad de disposición de acero longitudinal, esto debido a que la edificación cuenta con 17 tipos de columnas, por lo que la distribución cambiaba en cada una.

Fotografía 3. Disposición del acero longitudinal

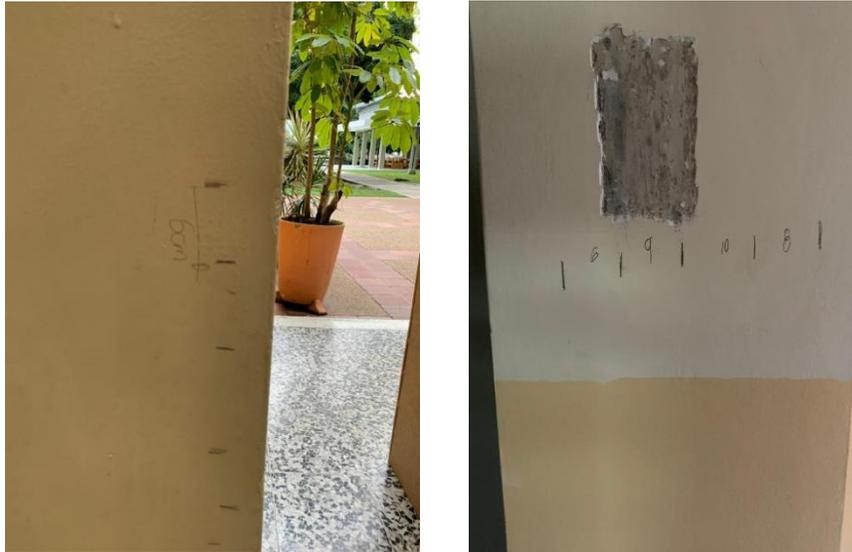
Con los datos obtenidos se realizó un detalle aproximado de la disposición del acero de refuerzo transversal para realizar la verificación y así como el chequeo de las separaciones máximas establecidas por el NSR-10 para capacidad de disipación de energía moderada DMO y especial DES.

Fotografía 4. Estimación de la disposición del acero longitudinal para la columna C-18

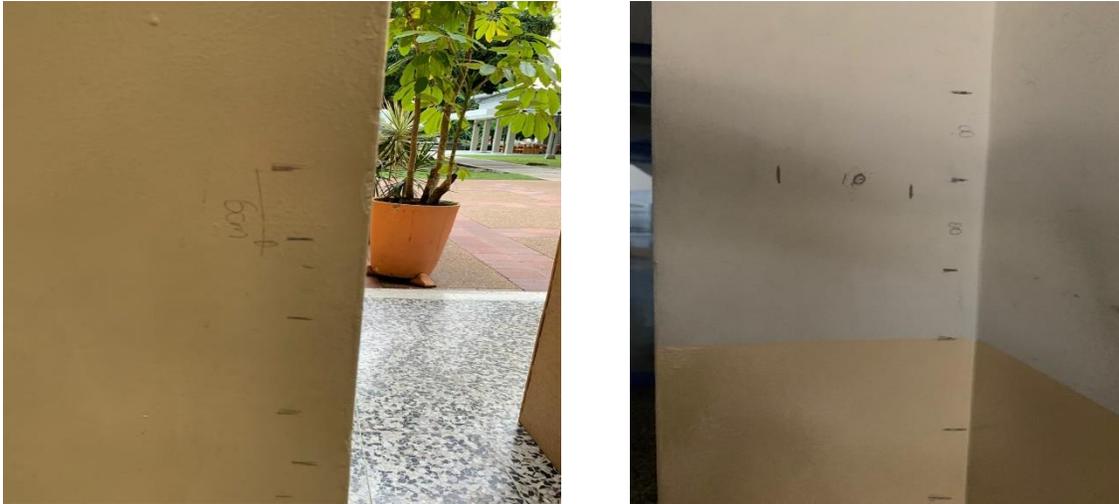
El refuerzo transversal no presentó variaciones significativas de espaciamiento en las zonas de confinamiento, pero hay que resaltar que en las zonas intermedias si encontraron variaciones significativas. Se encontró que los estribos de 3/8" tienen una separación que ronda entre los 7 cm y 10 cm en la zona de confinamiento a diferencia de la zona intermedia que presentan separaciones entre los 15 cm y 80 cm.

Fotografía 5. Disposición del acero transversal

Las separaciones encontradas se compararon con las máximas permitidas por los numerales C.21.3.5.6 y C.21.6.4.3 para DMO y DES respectivamente, esto se pudo ver en las tablas 24 y 25 presentadas a continuación.

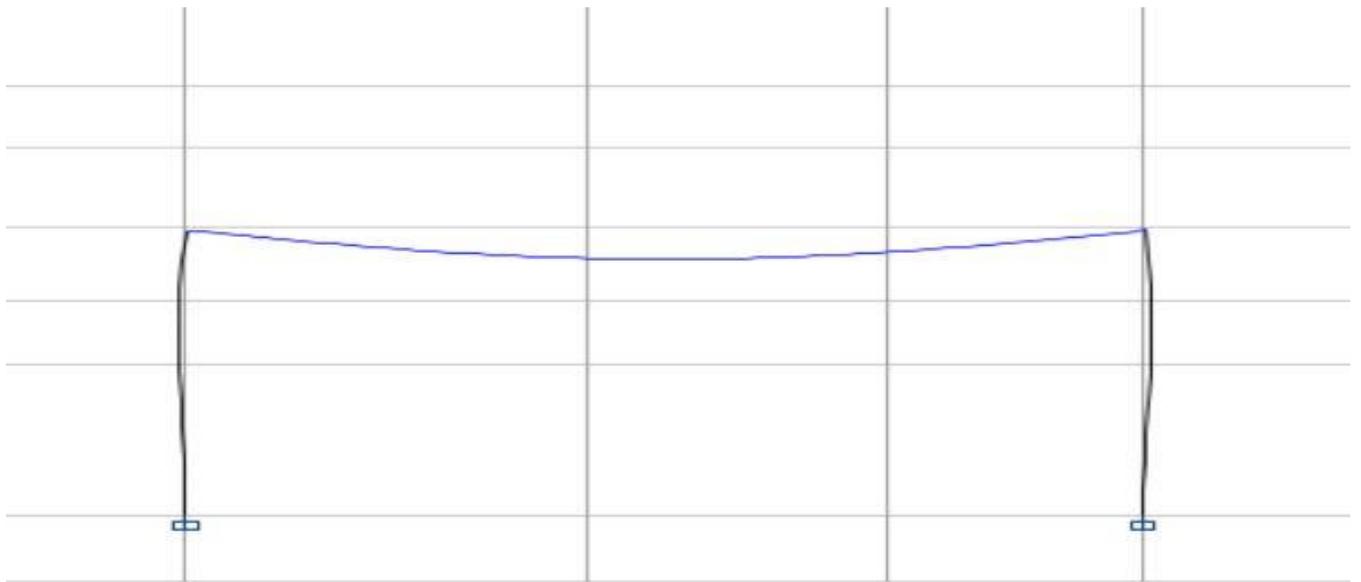
Ilustración 37. Máximo desplazamiento pórtico 1

Por otra parte, la deriva máxima mencionada anteriormente se encuentra a una altura de 4.9 m. Con base en esto, podemos analizar que el desplazamiento máximo se encuentra un poco más arriba de la mitad del edificio, esto nos indica que es allí donde se concentran la mayor cantidad de cargas y fuerzas que afectan la estructura.

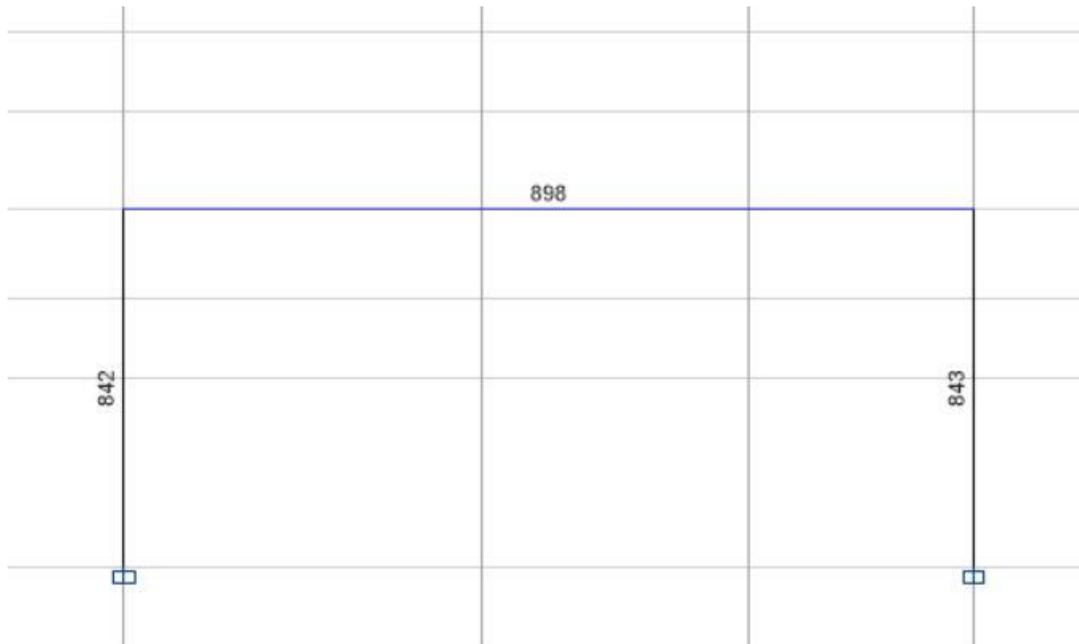
Ilustración 38. Pórtico 1 sin deformar

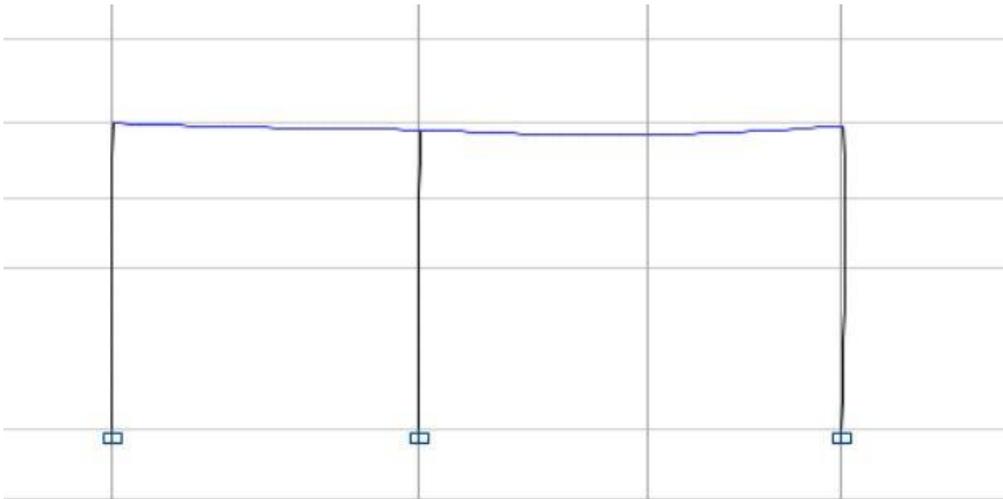
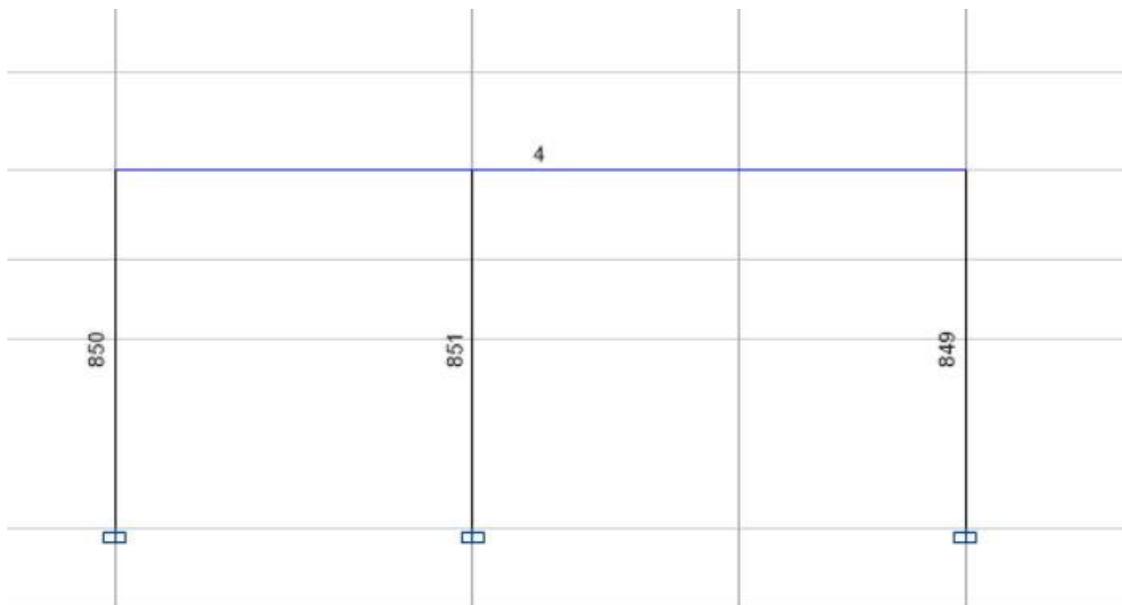
Ilustración 39. Pórtico 3 deformado

Ilustración 40. Pórtico 3 sin deformar

Según las dos ilustraciones anteriores, podemos observar el antes y el después de la deformación del pórtico ubicado sobre el eje 3, donde se puede evidenciar que la estructura presenta desplazamientos considerables, pero gracias a la rigidez de sus elementos, estas no superan el 1% de altura de entrepiso.
