**Evaluación de vulnerabilidad sísmica para el edificio de dos
pisos de la Biblioteca Central de la Universidad de Ibagué**

**Facultad de Ingeniería
Ingeniería Civil
Ibagué, 2019**

**Trabajo de grado que se presenta como requisito parcial para optar al título de:
Ingeniero Civil**

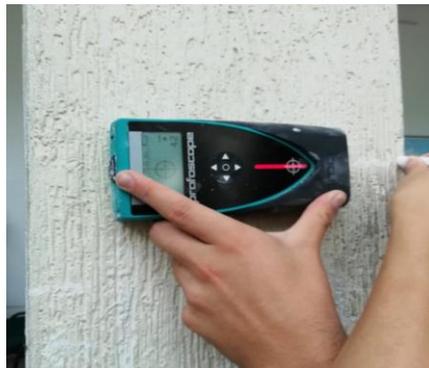
Figura 2- 1: Ferro-Scan empleado para el ensayo de Pachometría.

Su funcionamiento se basa en que el escáner se desplaza directamente sobre la superficie del elemento de construcción como se muestra en la Figura 2-1, los datos obtenidos se almacenan hasta que se puedan transferir al monitor. La herramienta se emplea para recolectar grandes volúmenes de datos y poderlos visualizar; de este modo, los datos también se pueden llevar a la oficina y descargarlos mediante el software. A continuación, se muestra la herramienta empleada para el ensayo de Ferro-Scan.

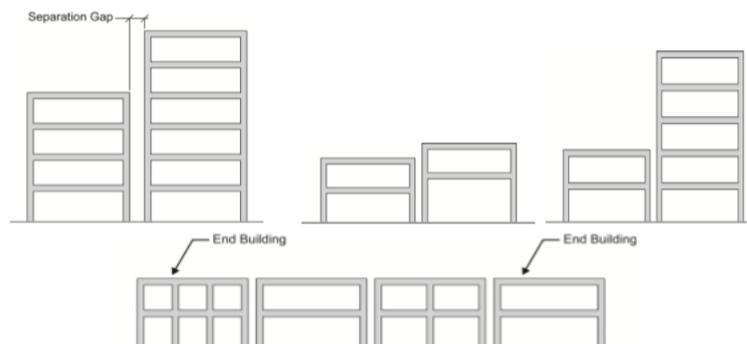
Figura 3-4: Irregularidad Pounding o golpeo.

Esta irregularidad se presenta cuando no se tiene en cuenta la dilatación mínima o junta de separación bien sea entre edificaciones adyacentes o componentes estructurales, por lo tanto, según el FEMA P-154 36 y como se ilustra en la Figura 3-4, la Biblioteca de la universidad de Ibagué no presenta separaciones puesto que no se ve la presencia de construcciones aledañas a esta.

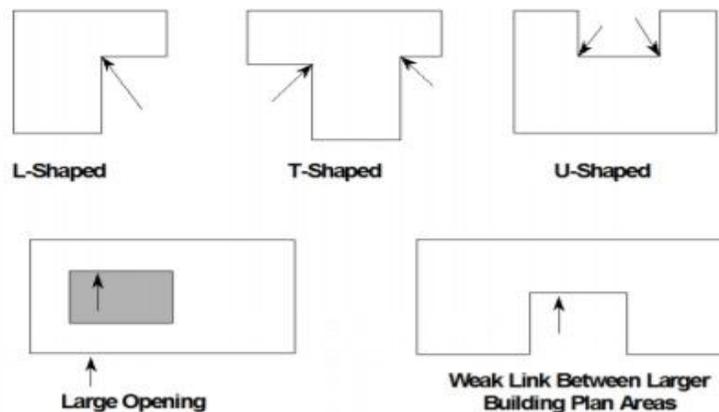
Figura 3- 6: Irregularidades en planta.

Este tipo de irregularidad presentan discontinuidades en geometría, masa o elementos que se evidencian en la estructura, estas irregularidades castigan el comportamiento de la estructura ante la presencia de eventos. Por consiguiente, en la Biblioteca de la Universidad de Ibagué presenta irregularidad horizontal debido a retroceso en las esquinas. en la figura 3-6 se presenta la clasificación de las irregularidades en planta establecida por la norma de referencia.

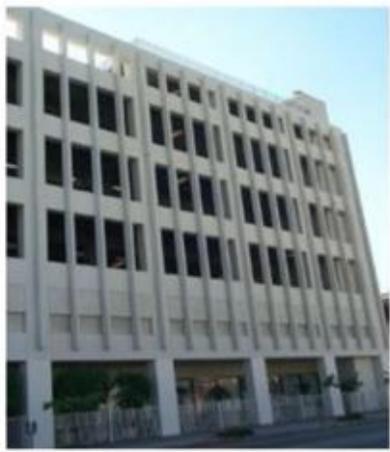
Fuente: FEMA P-154 Tabla 3-1

FEMA Building Type	Photograph	Basic Score	Characteristics and Performance
C1 Concrete moment-resisting frames

(VH) = 1.0 (H) = 1.5 (MH) = 1.7 (M) = 2.1 (L) = 3.3	<ul style="list-style-type: none"> All exposed concrete frames are reinforced concrete (not steel frames encased in concrete). A fundamental factor governing the performance of concrete moment-resisting frames is the level of ductile detailing. Large spacing of ties in columns can lead to a lack of concrete confinement and shear failure. Lack of continuous beam reinforcement can result in hinge formation during load reversal. The relatively low stiffness of the frame can lead to substantial nonstructural damage. Column damage due to pounding with adjacent buildings can occur.

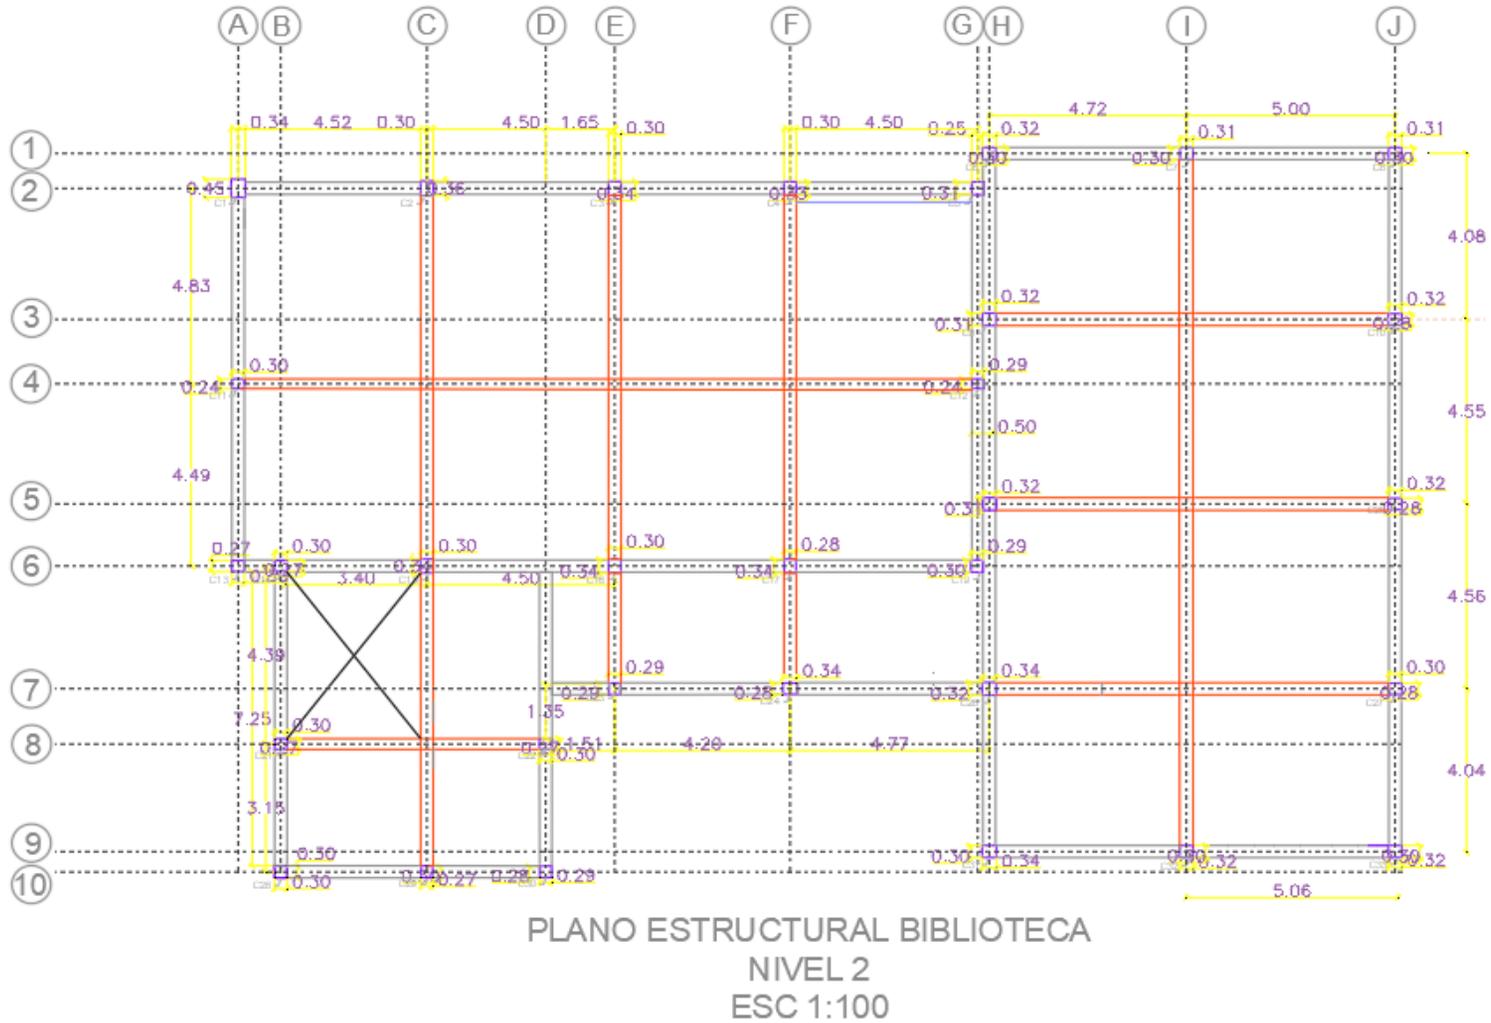
Figura 3-11: Plano estructural de la Biblioteca Central Nivel 2.

Puesto que en la documentación existente en la oficina de planta física de la universidad de Ibagué no se dispone de información acerca del diseño estructural, fue necesario la reconstrucción de planos estructurales a partir de la configuración evidenciada a simple vista, con el fin de emprender con la definición del modelo matemático.

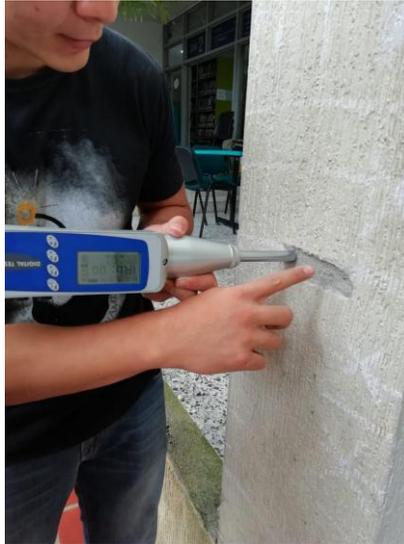
Figura 3-12: Manejo de la herramienta (Esclerómetro).

Se sujeta firmemente el instrumento en una posición que permita golpear perpendicularmente la superficie por ensayar como se muestra en la figura 3-12, la posición normal de trabajo de este instrumento es horizontal aumentando gradualmente la presión hasta que se dispare. Después de cada impacto, se debe examinar la superficie y descartar la lectura si el impacto produce trituración superficial o rotura a

través de un hueco de aire superficial; en caso contrario se registra el valor de rebote, aproximando a la menor división de la escala del aparato. Se debe repetir la operación efectuando impactos uniformemente repartidos en la superficie de ensayo.

Los ensayos se desarrollan en una superficie, se ensayaron un total de 5 columna entre el piso 1 y 2 de la edificación. Para el análisis de los resultados se toman los valores del índice de rebote (IRB) el cual es un valor adimensional y los valores de resistencia estimada a la compresión (CCS) en unidad de N/m². Los resultados obtenidos en este ensayo serán analizados para la determinación de la resistencia del concreto principalmente, analizar si existen zonas de concreto pobre o débil y determinar problemas como hormigqueo o corrosión.

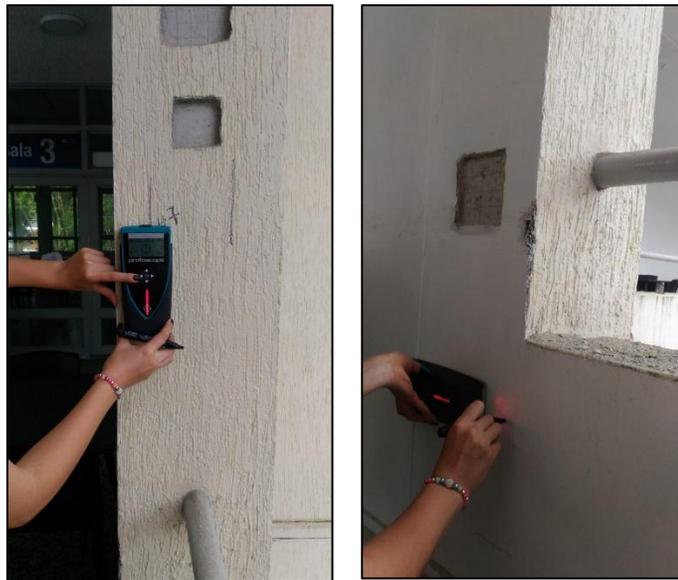
Figura 3-13: Ensayo Ferro-scan.

Se desplaza el escáner de cara a cara de la sección del elemento a ensayar horizontal y verticalmente, conforme a que se localice el acero de refuerzo se marca su posición y se precisa inmediatamente el diámetro de la barra y se continúa sucesivamente hasta completar el ensayo en toda la complejión del elemento ensayado. El ensayo brinda valores precisos si el proceso se desarrolla de manera adecuada, esta herramienta se debe calibrar cada 5 minutos acorde a lo establecido en el manual de uso.

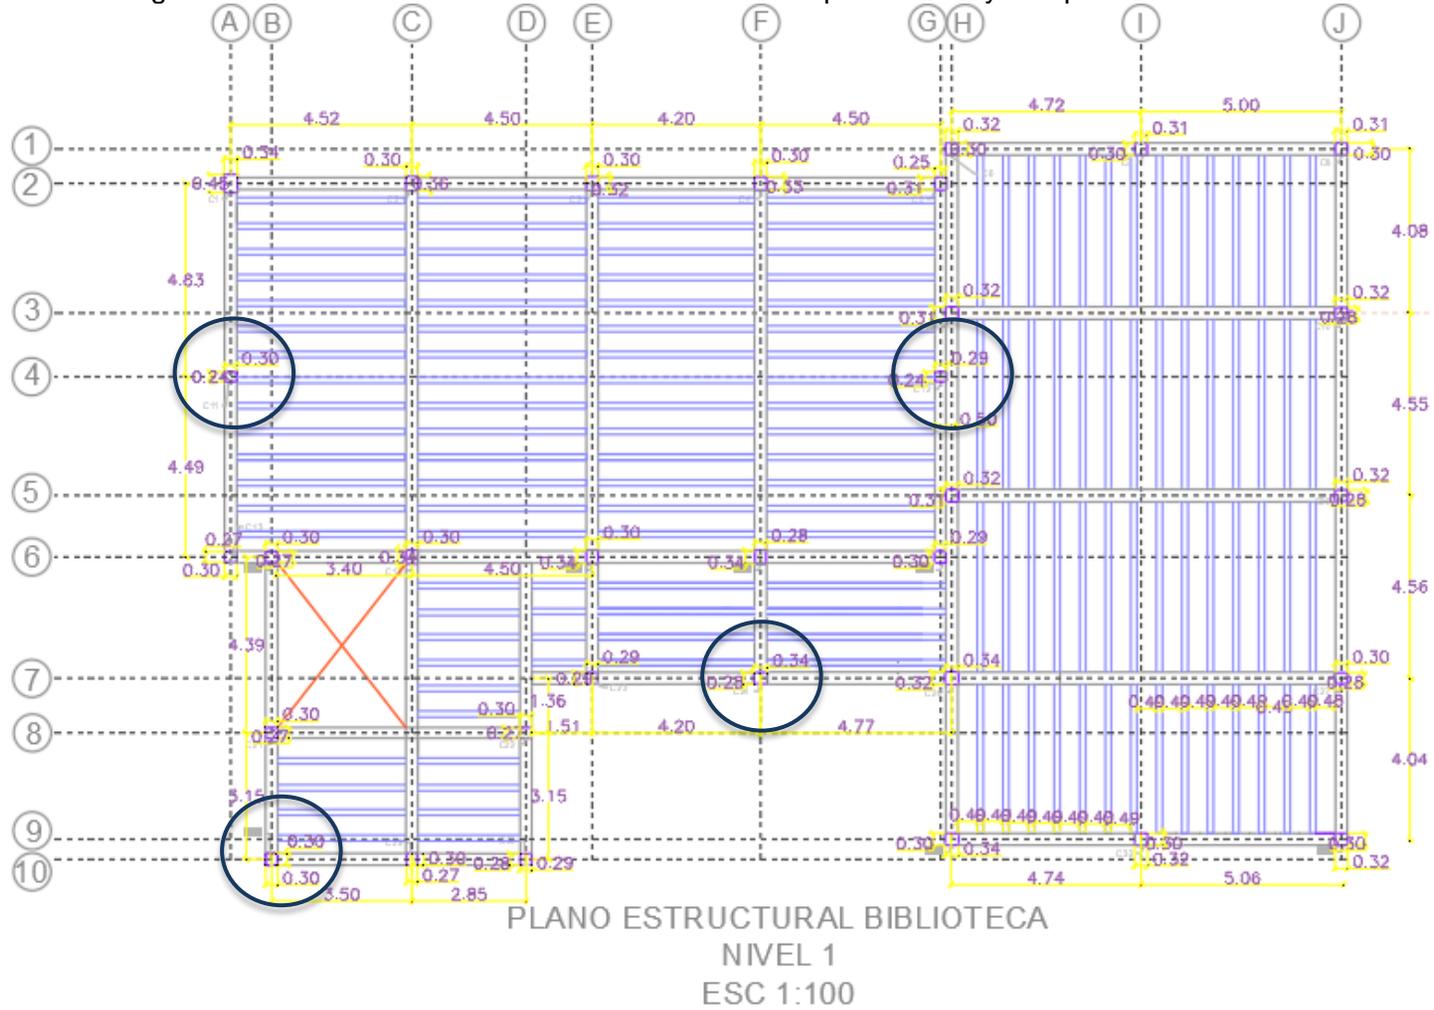
Figura 4-1: Ubicación de las columnas seleccionadas para el ensayo de pachometría Nivel 1

En el primer piso se determinó la disposición del acero en las columnas ubicadas en los ejes A4, B10, F7, G4 y en el segundo piso se analizaron las columnas D8 y G4, como se especifica en la Figura 4-1.

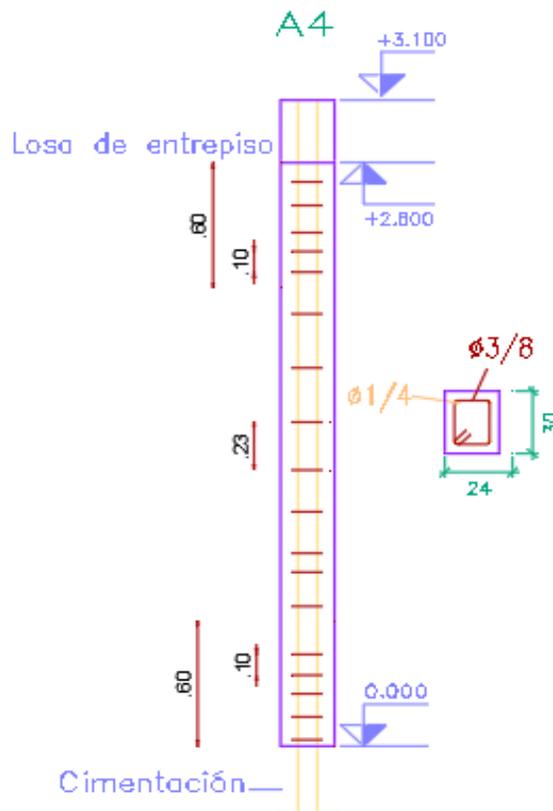
Figura4-3: Repartición del acero transversal de la columna A4

En las siguientes tablas se evidencia la verificación de la disposición del acero transversal de las columnas analizadas y la disposición del acero de refuerzo basada en los resultados obtenidos por medio del Ferro-Scan.

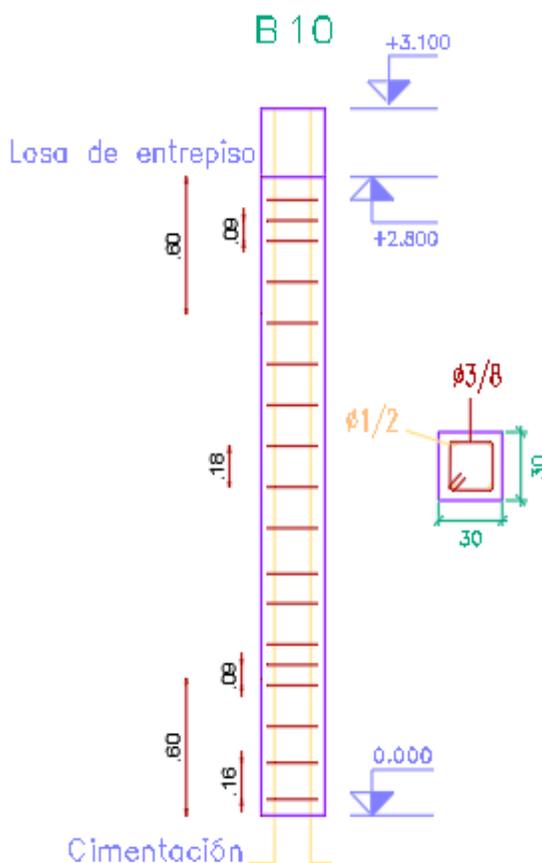
Figura4-4: Verificación de Acero transversal en Columna B10.

Tabla 4-27: Datos preliminares de las especificaciones del refuerzo transversal de la columna B10.

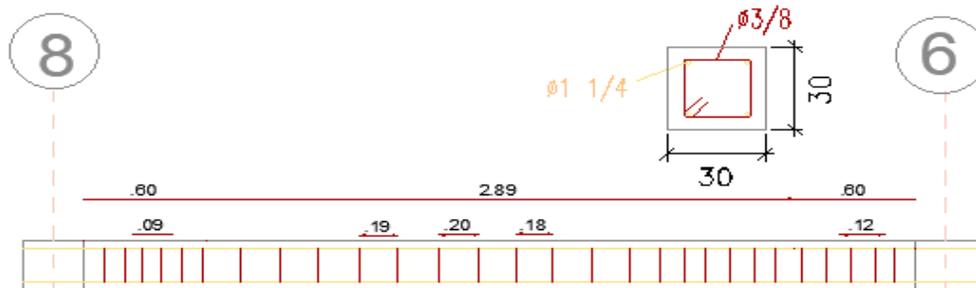
Figura4-5: Partición del acero de refuerzo transversal de la Viga C8-C6.

Tabla 4-29: Información preliminar de la VG C8-C6 para la verificación de espaciamiento de refuerzo transversal.

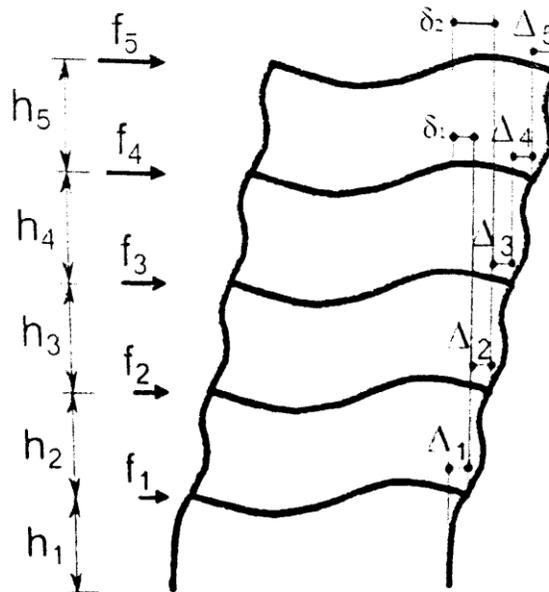
Figura4-10: Definición de derivas de piso.

El NSR-10 menciona la importancia de controlar los desplazamientos horizontales, con el fin de reducir daños en la edificación. Por lo anterior, establece unos desplazamientos horizontales máximos, expresados como un porcentaje de la altura de cada piso como se muestra en la Figura 4-5. [15]

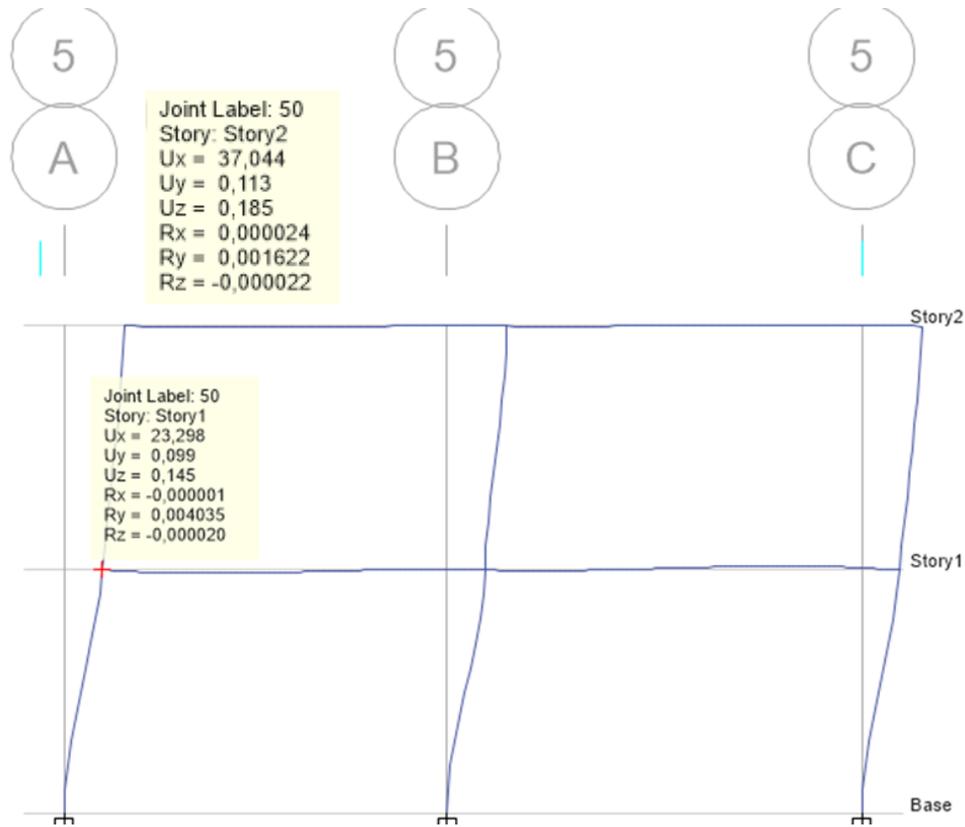
Figura4-11: Deformación máxima del edificio correspondiente a sala 1 y 4.

admisibles por la norma A.6.4-1 NSR-10. En la figura 4-11 se evidencia el diagrama donde se evidencia la deformación máxima.

Tabla 4-41: Chequeo de derivas máximas de la edificación correspondiente a sala 1 y 4.
