**Evaluación de la resistencia al desgaste adhesivo del
acero AISI 1020 cementado con carbón obtenido a partir
de la biomasa de café**

**Facultad de Ingeniería
Programa Ingeniería Mecánica**

Asistencia de investigación que se presenta como requisito parcial para optar al título de:
Ingeniero Mecánico

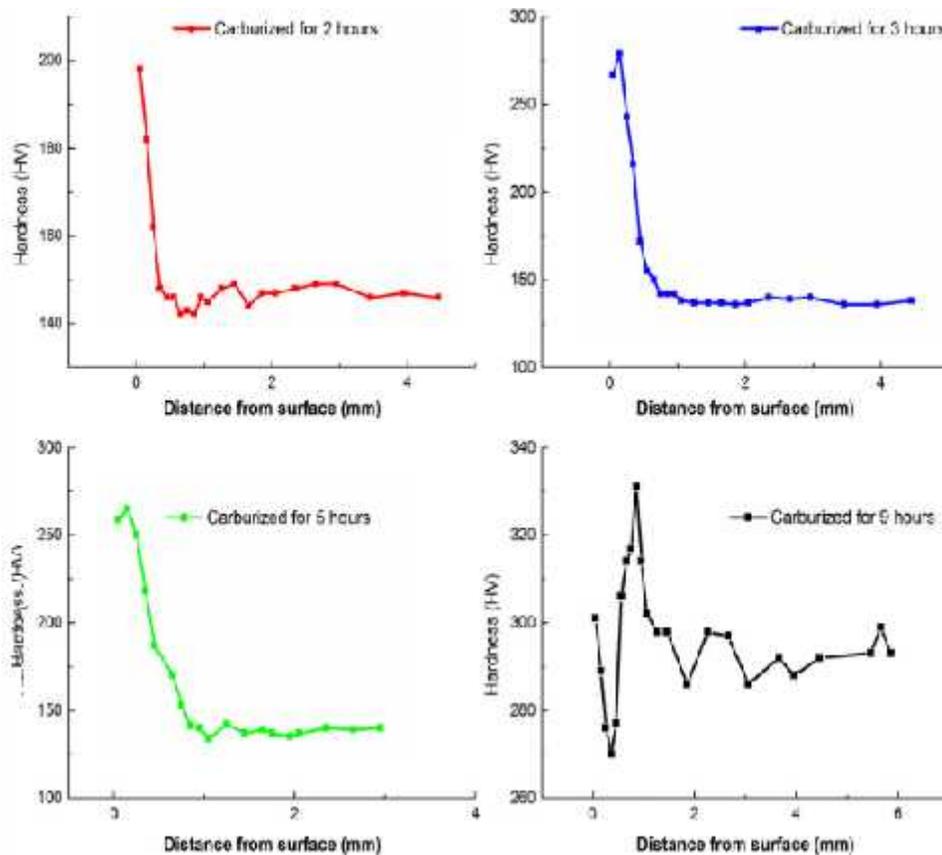
Figura 1 Dureza Vs distancias de superficies cementadas

El tratamiento térmico es la operación de calentamiento y enfriamiento de un metal en su estado sólido para cambiar sus propiedades físicas. Con el tratamiento térmico adecuado se pueden reducir los esfuerzos internos, tamaño del grano, aumentar tenacidad del material o producir capa superficial dura con un interior dúctil[1]. Ali raza and Asgar [2] investigaron el efecto del tiempo del proceso de carburización, así como medio de carburizado en la microestructura, la dureza y la profundidad para unas muestras de acero. Las muestras cementadas usando nanopartículas de negro de humo mostraron una mayor dureza que las muestras carburadas usando gas acetileno o una mezcla de carburación a base de carbón. Los resultados obtenidos mostraron un aumento para las muestras de acero con bajo contenido de carbono que va desde 140 hasta lograr 275 HV después de solo 3 h de carburización en una mezcla de carburización basada en nanopartículas de negro de humo, para un rendimiento igual 44 y 85% más alto respecto a las muestras carburizadas con acetileno y carbón mezcla.

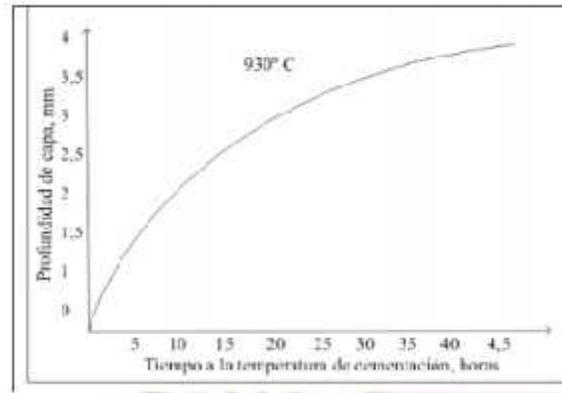
Figura 5 Cementación sólida en acero SAE 3115

La velocidad a la cual se logra la capa en el material se incrementa rápidamente con la temperatura; donde la velocidad de cementación es más rápida al comienzo del ciclo y disminuye gradualmente a medida que este se extiende[12]. En la siguiente figura se muestra la profundidad de la capa en función del tiempo de cementación.

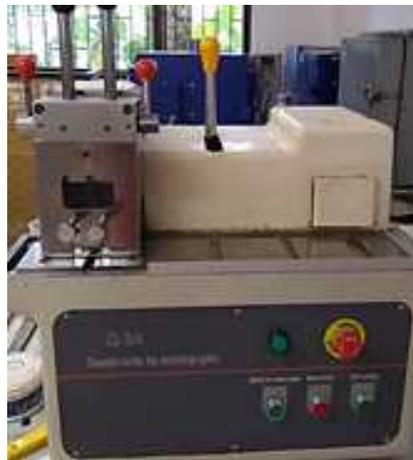
Figura 9 Cortadora metalográfica

La cortadora fue utilizada para extraer los fragmentos de superficie y borde de los discos cementados utilizados posteriormente para encapsularlos.

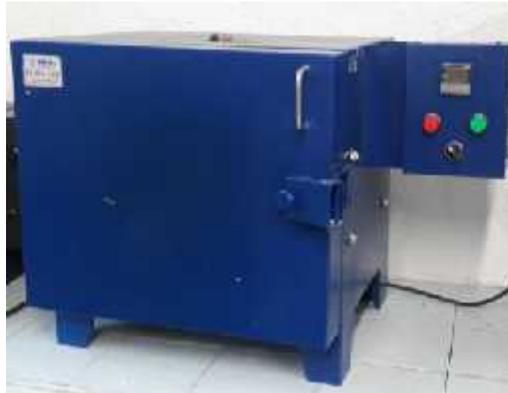
Figura 10 Horno Abarhepor

Horno Abarhepor mufla Modelo 1200-220 utilizado para la quema de la biomasa de café, cementación, temple y revenidos.

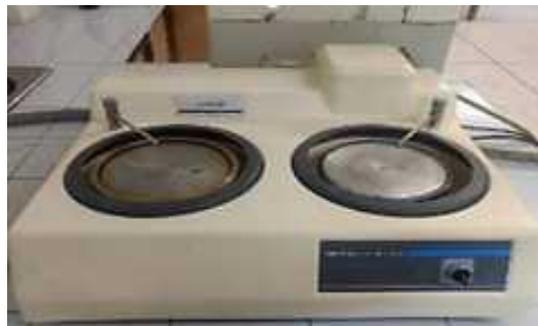
Figura 11 Maquina pulidora GP-2

El proceso de pulido se realizó en la maquina GP-2 con el fin de obtener tanto la superficie limpia de los fragmentos del material encapsulados y proceder al ensayo metalográfico.

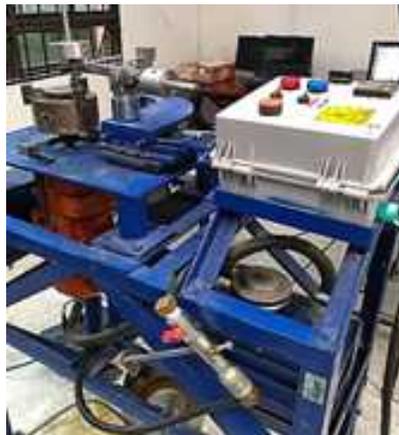
Figura 13 Banco de desgaste Pin-On-Disk

El banco de desgaste Pin On Disk fue utilizado para aplicar una carga sobre un pin a la superficie de los discos mecanizados recorriendo una distancia de 1000m a diferente distancia de radio y así evaluando pérdida de masa en el material por desgaste.

Los ensayos de desgaste se realizaron sin la presencia de lubricantes y otra sustancia influyente en el desgaste del material. En el banco Pin-On-Disk, se utiliza una esfera de óxido de zirconio (ZrO_2), donde se aplicó una carga de 50N, una velocidad lineal de 0.342m/s durante un recorrido de 1000m. Se realizó el mismo proceso a lo largo de la cara del disco a radios de 10, 15, 20 y 25mm desde el centro hacia la periferia. Dando como resultado la aparición de surcos generados por el rozamiento de las dos superficies.

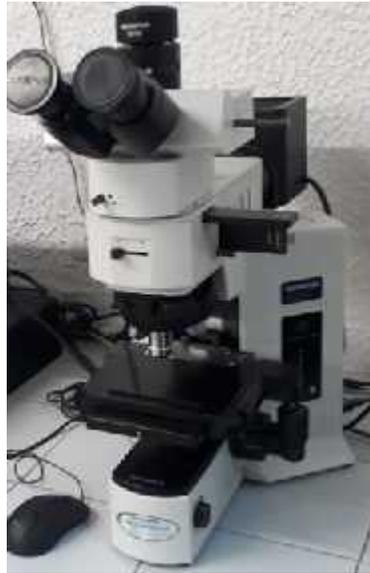
Figura 14 Microscopio óptico

El microscopio utilizado para obtener las imágenes metalográficas de las probetas encapsuladas fue el Olympus upright BX61FM.

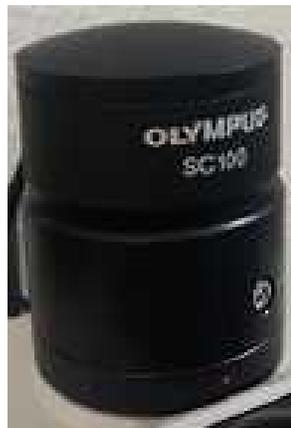
Figura 15 Cámara digital CMOS OLYMPUS

La cámara digital utilizada para obtener las imágenes fue la CMOS OLYMPUS SC100, ya que esta al contar con un lente CMOS de 10,6 megapíxeles crea imágenes de alta resolución y con altos detalles especialmente cuando se trabaja a bajos aumentos.

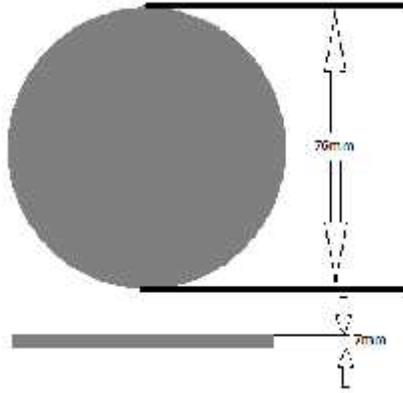
Figura 17 Dimensiones Del Disco

Cinco discos fueron maquinados a partir de una barra cilíndrica de 76mm de diámetro de una barra de acero 1020 en estado comercial hasta dejarlo con un peso cercano a 200g y un espesor de 6mm a 6mm. En la (Figura 17) se muestra la geometría que tiene cada disco y en la (Tabla 1) el peso inicial del disco y nomenclatura del disco con los tratamientos a realizar.

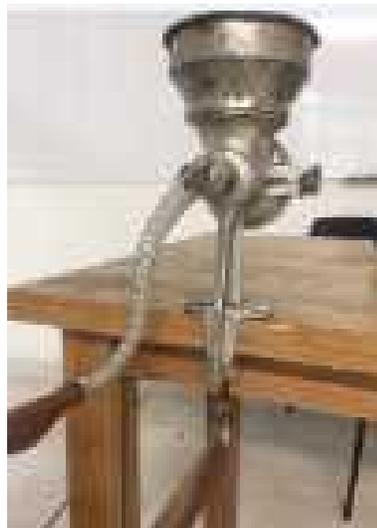
Figura 19 Maquina de moler

Posteriormente al adquirir el carbón de borra de café se procede a moler para disminuir su granulometría y evitar incursiones de trozos grandes y compactos de carbón.

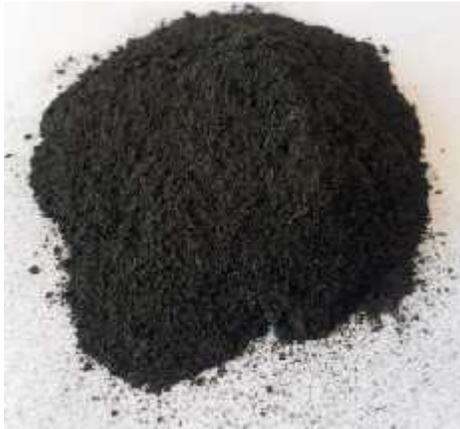
Figura 20 Carbón a base de biomasa de café

Finalmente, el carbón de biomasa de café con 77.1841%C está listo para realizar el proceso de cementación con los discos de acero AISI 1020.

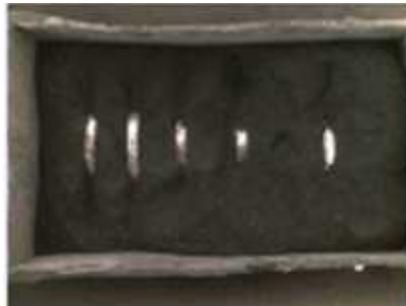
Figura 21 Caja de cementación lista para el tratamiento térmico

Al obtener los discos mecanizados y el carbón de biomasa de café, se procede a la preparación de la caja de cementación, donde en el interior de la caja se va a verter el carbón y se van a localizar los 5 discos de acero AISI1020.

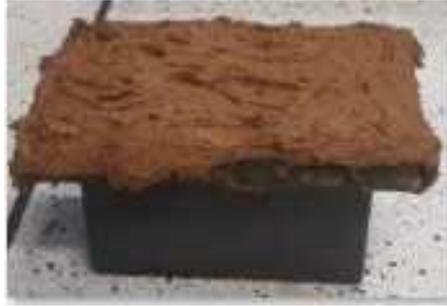
Figura 22 Caja de cementación sellada herméticamente

Una vez la caja cementante esta lista se procede a sellarla herméticamente para prevenir incursión de oxígeno al interior, donde se ajusta y se sella la tapa con una mezcla 500g de arcilla, 500g de caolín, 80mL de miel melaza y 120mL de agua.

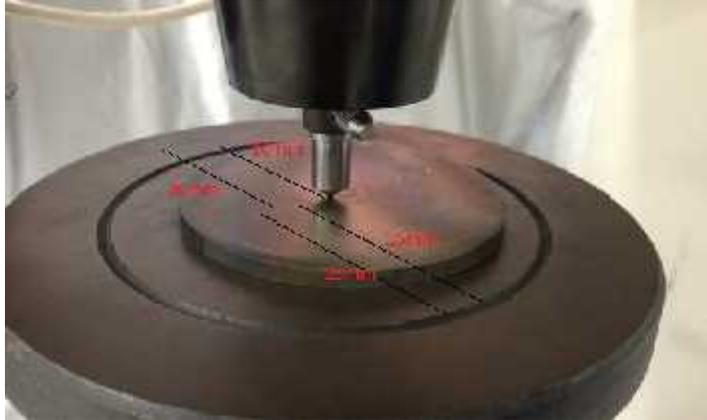
Figura 26 Medición de durezas a lo largo del disco

En la medición de durezas en el material se utilizó el durómetro con punta de diamante, característico por su uso en la escala Rockwell C. Se realizan macrodurezas a lo largo de la superficie de cada disco con un total de 8 indentaciones.

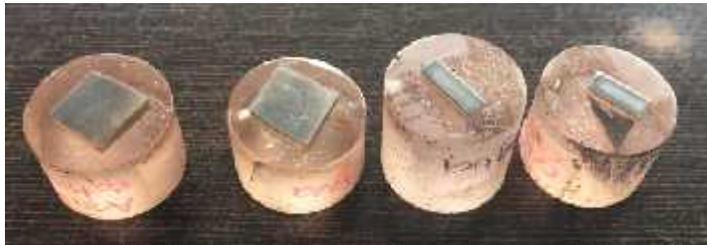
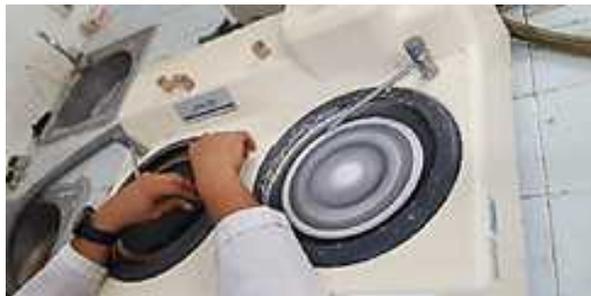
El proceso de pulido se realizó después de encapsular las muestras tomadas de los discos con la pulidora metalográfica, donde se utilizaron lijas desde la 80 hasta la 2000 obteniéndose una superficie libre de impurezas, uniforme y libre de rayados. Después del proceso de lijado se realizó el proceso de pulido donde se pasan las superficies previamente lijadas por un paño con alúmina líquida para por último realizarse el ataque químico de las muestras con vicral y nital.

Figura 28 Probetas encapsuladas

Figura 29 Proceso de pulido

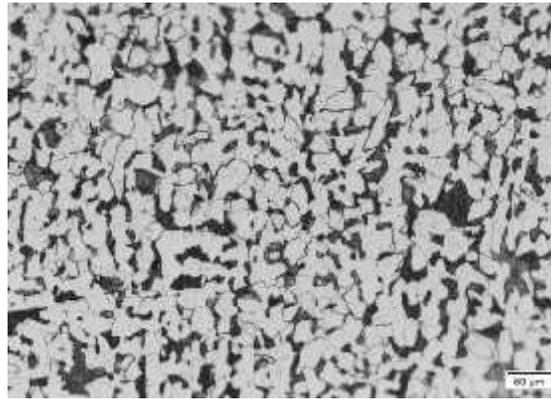
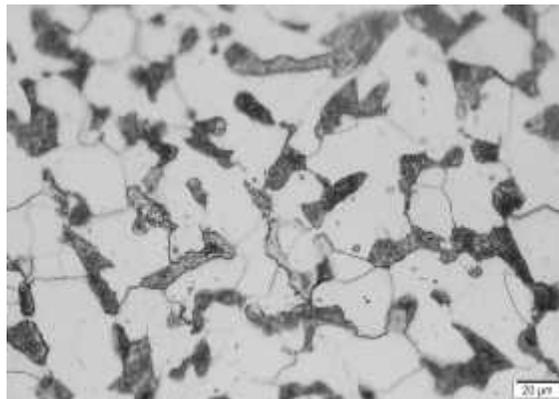
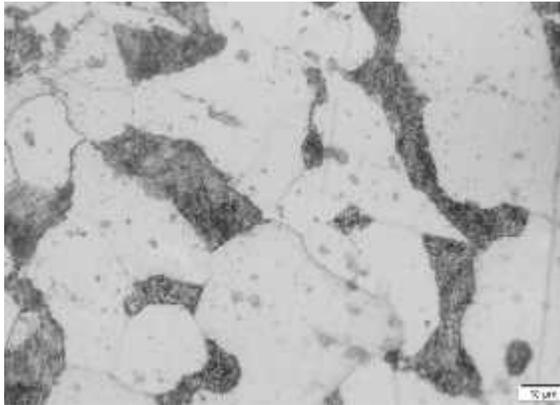
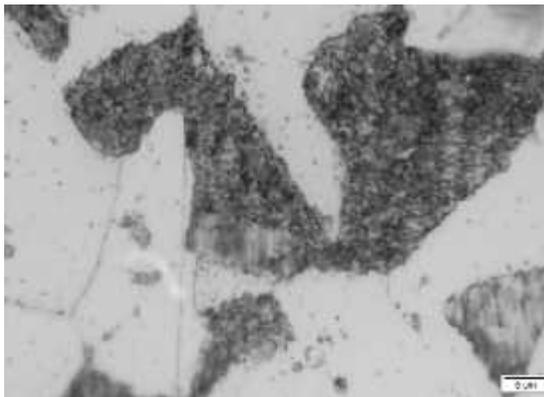
En estado de acero AISI 1020 en estado comercial, se puede observar un gran contenido de ferrita junto con granos de perlita. Lo que se puede observar en las siguientes figuras:

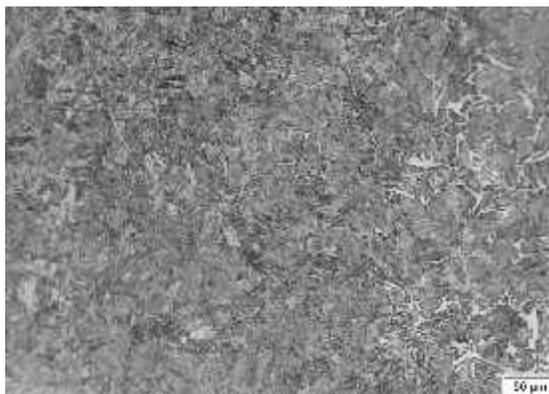
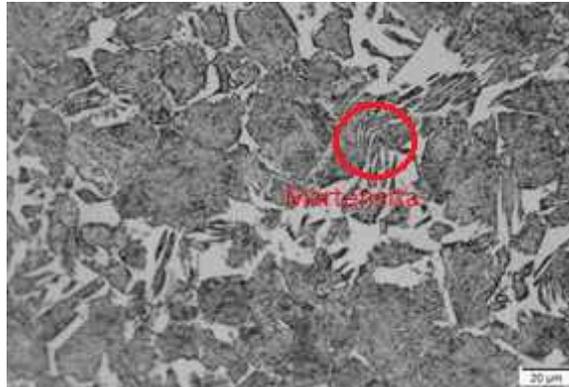
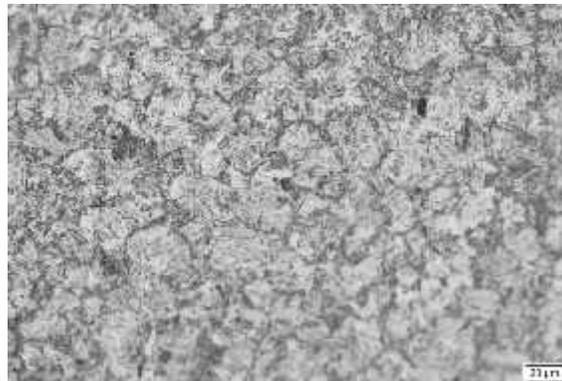
En la cara del disco cementado y templado en agua se presenta un aumento importante martensita en su capa. Lo que se puede observar en las siguientes figuras:

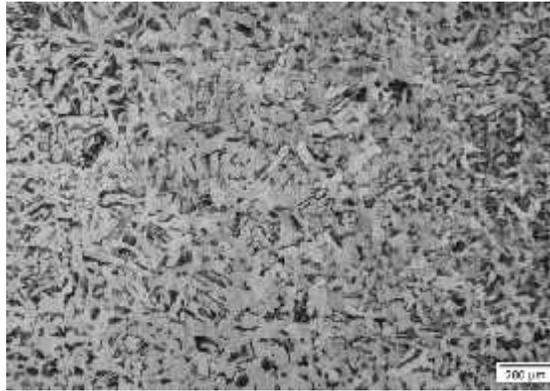
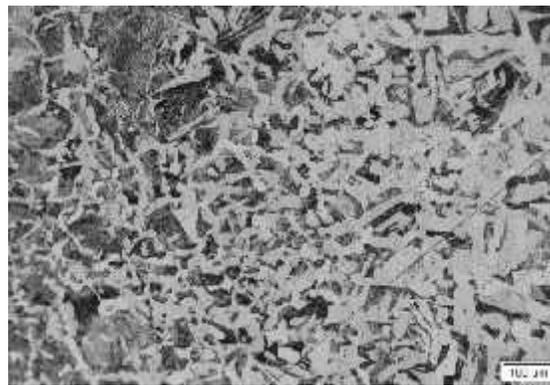
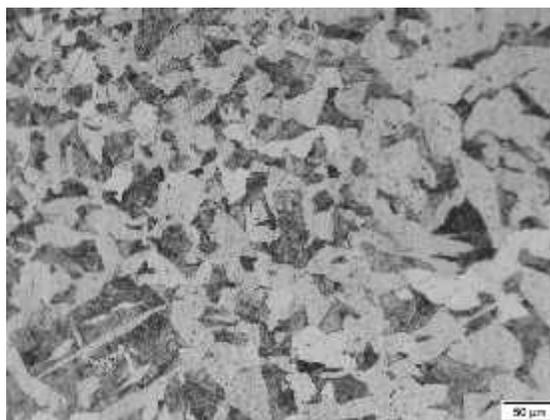
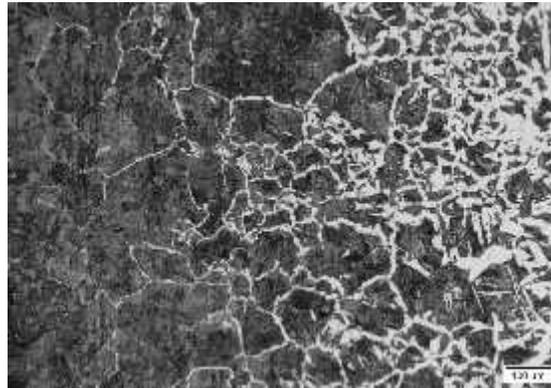
En la capa del disco cementado se puede observar que presenta aumento de perlita en su microestructura y disminución de ferrita. Lo que se puede observar en las siguientes figuras:

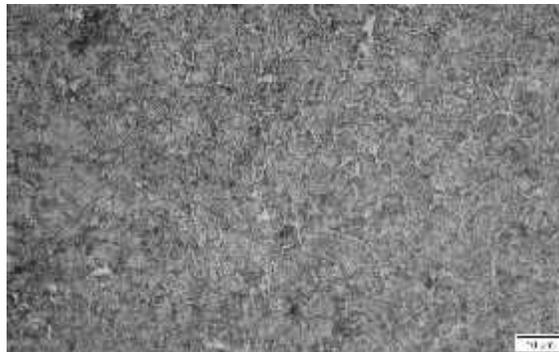
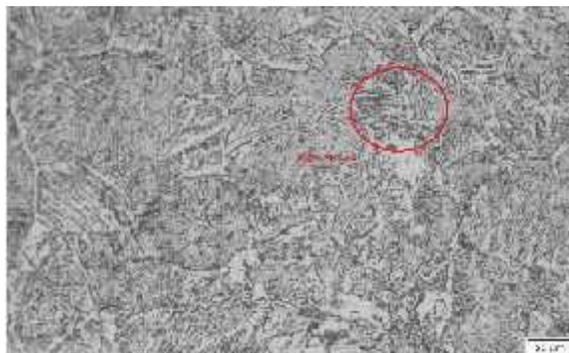
En la cara del disco cementado y templado en aceite 10W30 podemos observar que presenta una microestructura martensítica. Lo que se puede observar en las siguientes figuras:

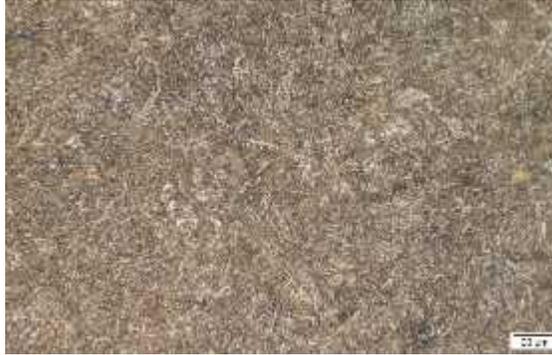
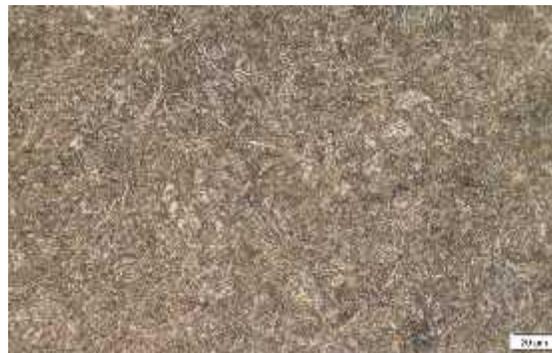
En la capa del disco cementado, templado en agua y revenido presenta una microestructura martensítica revenida. Lo que se puede observar en las siguientes figuras:

Las micrografías del Disco V (Figura 29) y Disco VI (Figura 30), al ser templados y después revenidos, se logra observar la presencia de martensita revenida, según el artículo [18] es importante destacar que el contenido de carbono afecta durante el enfriamiento, tanto a las temperaturas de inicio (M_s) y de fin (M_f) de la transformación martensítica.

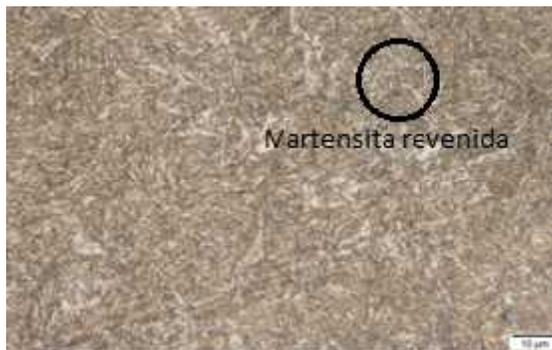
Figura 45 (P) Acero AISI 1020 CEMENTADO, TEMPLADO EN AGUA Y REVENIDO [Aumento x100]

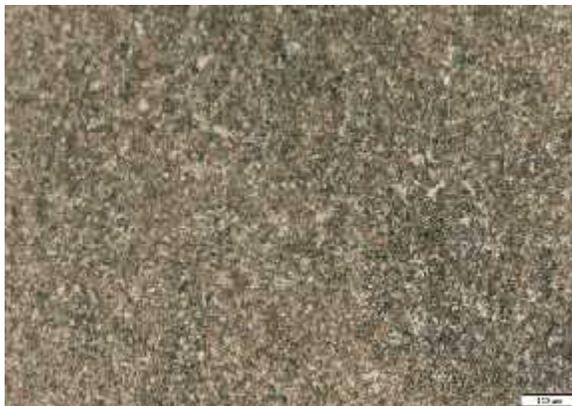
En la capa del disco cementado, templado en agua y revenido se presenta una estructura con martensita revenida granular. Lo que se puede observar en las siguientes figuras:

Figura 46 (Q) Acero AISI 1020 Cementado, templado en aceite 10W30 y revenido [Aumento x10]

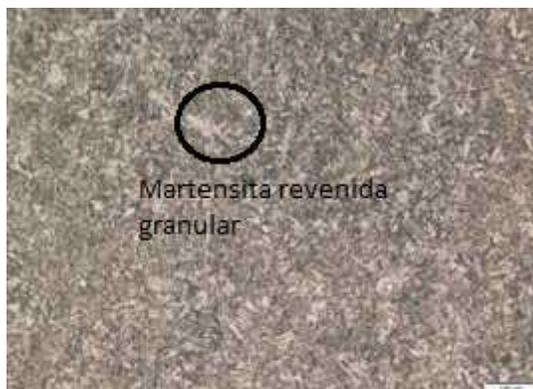
Figura 47 (R) Acero AISI 1020 Cementado, templado en aceite 10W30 y revenido [Aumento x20]

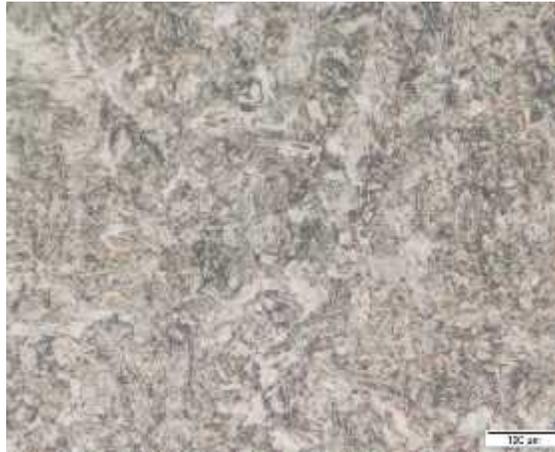
Figura 48 (S) Acero AISI 1020 Cementado, templado en aceite 10W30 y revenido [Aumento x50]

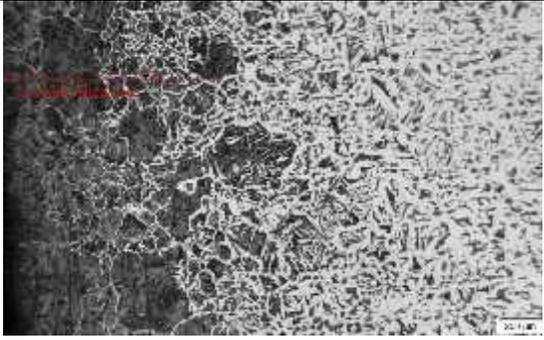
Cementado	1003.90 μm

En la tabla 9 se evidencia la profundidad de capa de cada uno de los discos con tratamientos térmicos realizados.

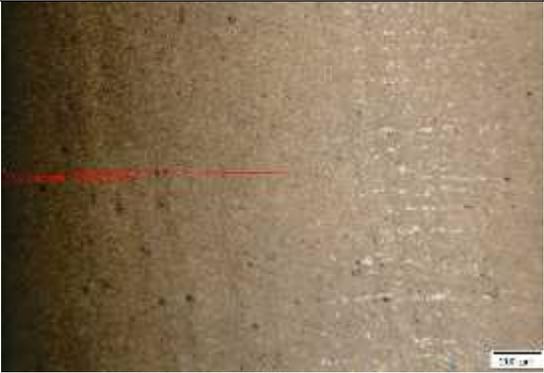
Cementado, templado en agua y revenido	1287.03 μm

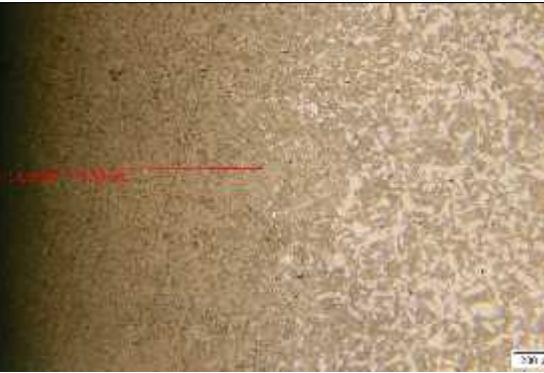
Cementado, templado en aceite 10W30 y revenido	1113.53 μm

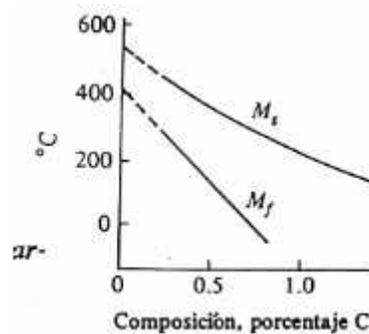
Figura 49 %C en función de la temperatura

Si el contenido de C es muy alto, como resultado de un temple hasta la temperatura ambiente, podría quedar martensita retenida, ya que la temperatura inicial (M_s) estaría por debajo de la temperatura ambiente.

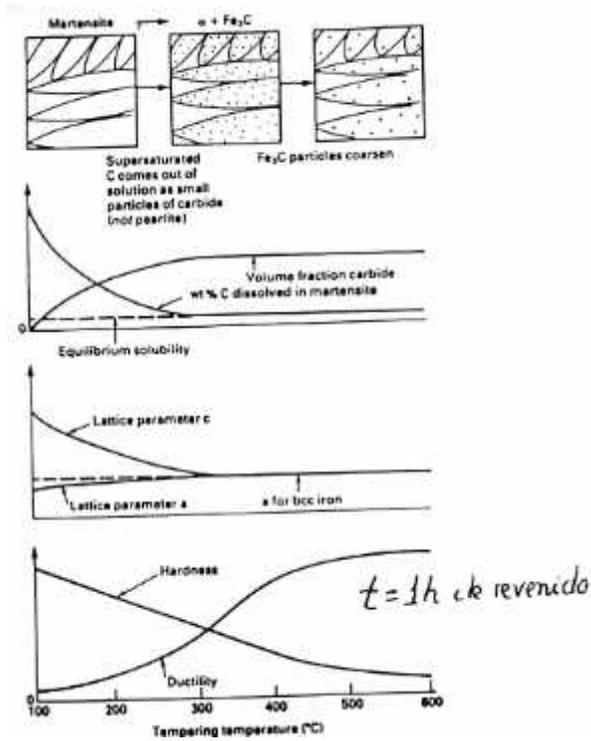
Al revenir la martensita, se generará difusión atómica en una matriz metaestable, altamente distorsionada y con muchas interfaces. En el revenido el sistema deberá evolucionar hacia dos fases de equilibrio, que son la ferrita y la cementita. La estructura fina resultante de la martensita revenida son finas partículas de la fase cementita en una matriz de la fase ferrita.

Figura 50 Efecto del revenido en las propiedades de un acero al carbono
